# DICTAMEN ESTRUCTURAL DE CASA-HABITACIÓN

Se recibió una solicitud de parte del Colegio de Ingenieros Civiles de Ciudad Juárez, A. C., para hacer una evaluación estructural a la vivienda ubicada en la calle Quinta Granada Poniente # 6208, fraccionamiento Urbi Quinta Granada, cuyo propietario es el Sr. José de Jesús Barragán Sánchez.

La obra, objeto de este estudio, es una vivienda de dos plantas. Las losas de entrepiso y de azotea son de concreto, aligeradas con casetón, y soportadas sobre muros de carga de block de concreto.

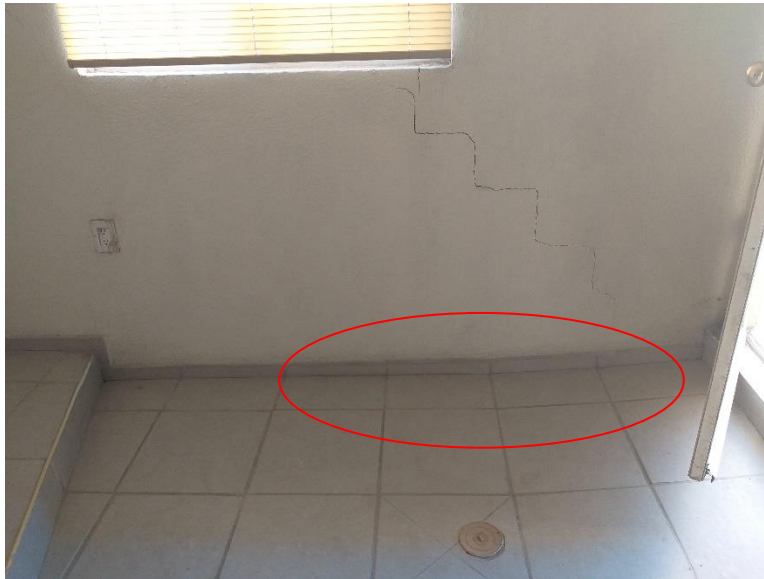
El piso terminado de la planta baja muestra asentamientos en varias zonas (Figs. 4 y 5), así como separación de áreas adyacentes, como se muestra en la Fig. 6.

**Figura 4** Piso terminado del cuarto de lavado con asentamientos

<b>Elemento</b>	<b>Localización</b>	<b>Condición actual</b>
<b>Cuarto de lavado de planta baja</b>	Piso	Varias zonas	Se observa daño severo (asentamientos y separación de zonas aledañas)
	Muros	Varias zonas	Se observa daño severo (grietas considerables)
<b>Otras áreas de planta baja</b>	Piso, muros	Varias zonas	No se observa daño
<b>Áreas de planta alta</b>	Piso, muros	Varias zonas	No se observa daño

- Demoler los muros agrietados o con desplome, del cuarto de lavado
- Retirar la loseta y la losa de piso (firme) del cuarto de lavado
- Retirar el material de suelo hasta una profundidad recomendada por el laboratorio de suelos

- Rellenar con material de calidad sub-base el área del cuarto de lavado, y compactar conforme a las recomendaciones del laboratorio de suelos
- Colocar nuevamente los muros del cuarto de lavado, debidamente nivelados, horizontal y verticalmente

- Colar el firme y colocar la loseta del piso del cuarto de lavado

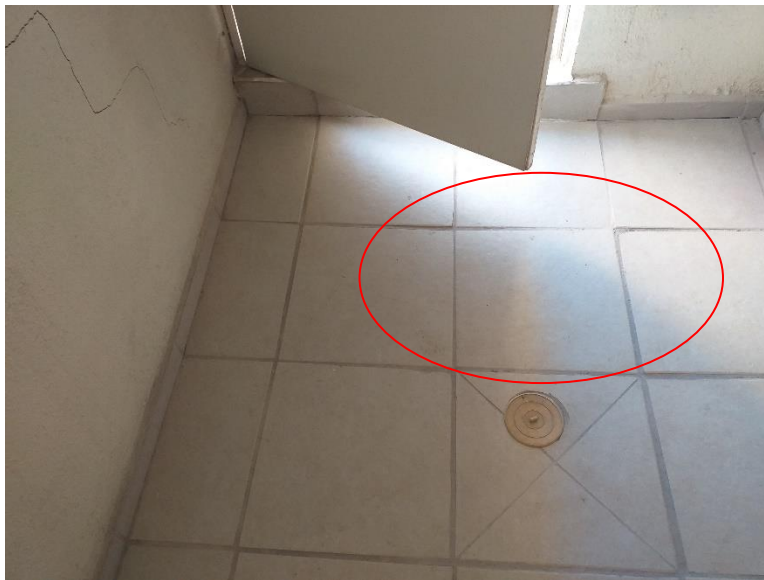
**Figura 5** Piso terminado del cuarto de lavado con asentamientos

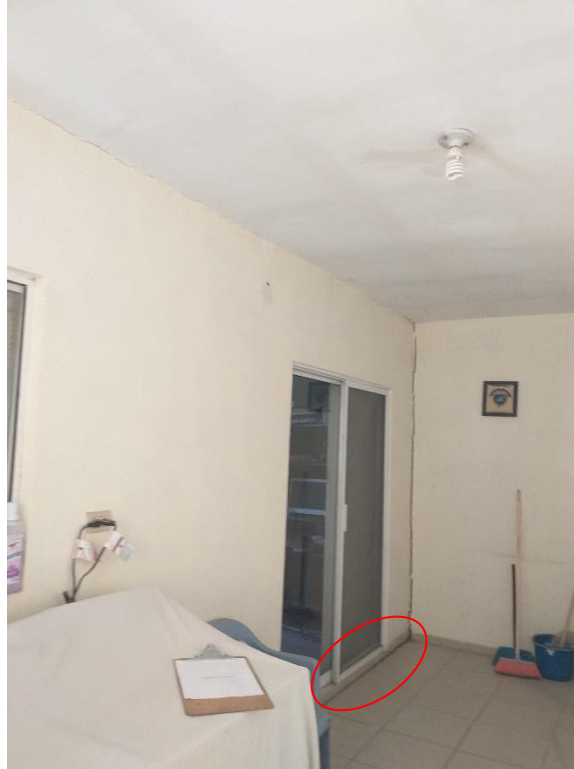
**Figura 6** Separación de piso del cuarto de lavado (lado este) con piso de sala de estar

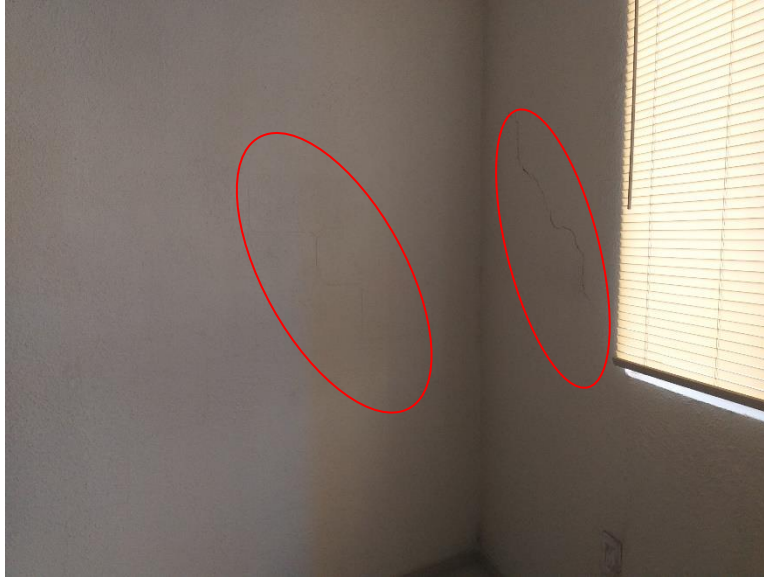
Los muros del cuarto de lavado de la planta muestran grietas consistentes con la ocurrencia de asentamientos diferenciales en la losa de piso en esa área, como se puede ver en las Figs. 7 y 8.

**Figura 7** Muros interiores de caras norte y oeste del cuarto de lavado, con grietas

1. En la planta baja hay daño estructural severo en el piso y los muros del cuarto lavado
2. La causa principal del daño de los elementos estructurales mencionado puede deberse a la falta de apuntalamiento adecuado del lado exterior del muro colindante del lado oeste del inmueble. En la Fig. 9 se muestra el avance de la obra que se está ejecutando actualmente y que, debido a la vibración y asentamientos inducidos al suelo, afecta los inmuebles del fraccionamiento Urbi Quinta Granada que colindan con la misma

- Colocar elementos de apuntalamiento y retención, sobre el lado de la obra en ejecución, a lo largo de los muros de los inmuebles afectados
- Colocar los refuerzos necesarios (elementos verticales) bajo la losa de entrepiso sobre el cuarto de lavado (vivienda en estudio), para evitar las deflexiones excesivas. Estos soportes deberán tener una zapata de cimentación en la base

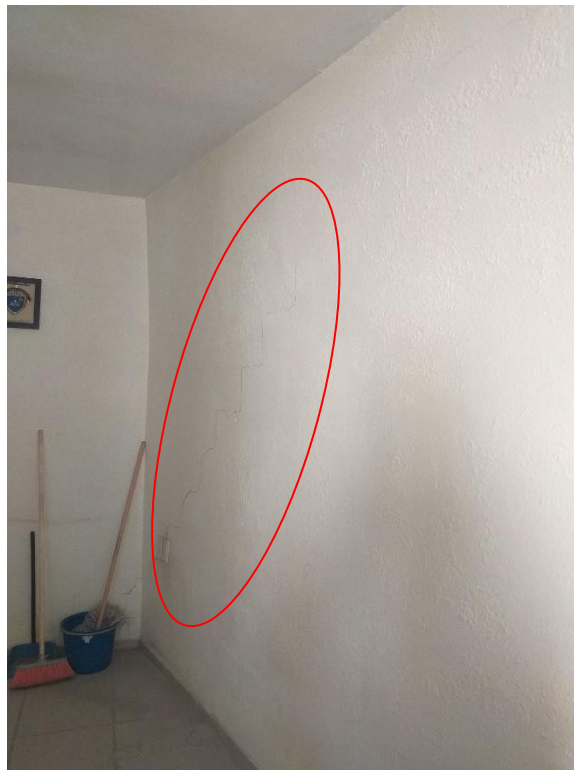
**Figura 8** Muro interior de cara oeste del cuarto de lavado, con grietas

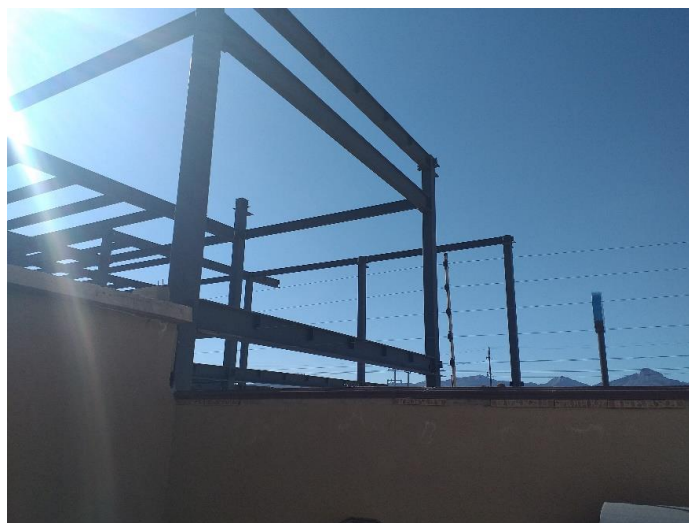
**Figura 9** Obra colindante con algunas viviendas del lado oeste del fraccionamiento

Se requieren sondeos y un estudio de laboratorio de suelos para determinar si ha habido alguna alteración de las propiedades mecánicas del suelo colindante con la obra que se está ejecutando actualmente.
