**ANALISIS DE FALLA Y DETERMINACION DE CAUSA RAIZ DE
FRACUTRAS EN COMPONENTES DE ALUMNIO PARA LA
INDUSTRIA AUTOMOTRIZ**

Autores del reporte técnico:

Luis Daniel García Flores, Juan Francisco Hernández Paz, Imelda Olivas Armendáriz, Hortensia Reyes Blas y Claudia Alejandra Rodríguez González.

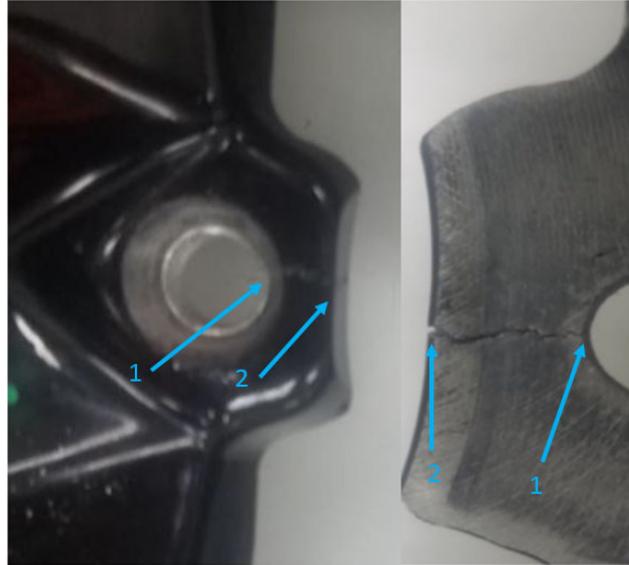
La inspección visual de la muestra 1 reveló que la fractura inició en la parte interior del área de sujeción y además esta fractura se propagó hacia la parte exterior o perimetral de la misma. La imagen de la figura 13 tomada con una cámara Nikon coolpix W100, muestra la fractura generada en la muestra 1, donde el punto señalado como número 1 indica el inicio de fractura, este punto es donde recibió la mayor carga de fuerza y la fractura se propaga hacia el punto número 2 donde finaliza, el torque a la que fue expuesta se desconoce, ya que esta muestra es la que falló en planta. En la inspección visual de la muestra no se observó algún tipo de deformación por golpe o marcas por mal manejo del componente.

Figura 13. Imagen de trayectoria de grieta tomada por la parte inferior y superior de la muestra 1) inicio de fractura. 2) final de fractura.

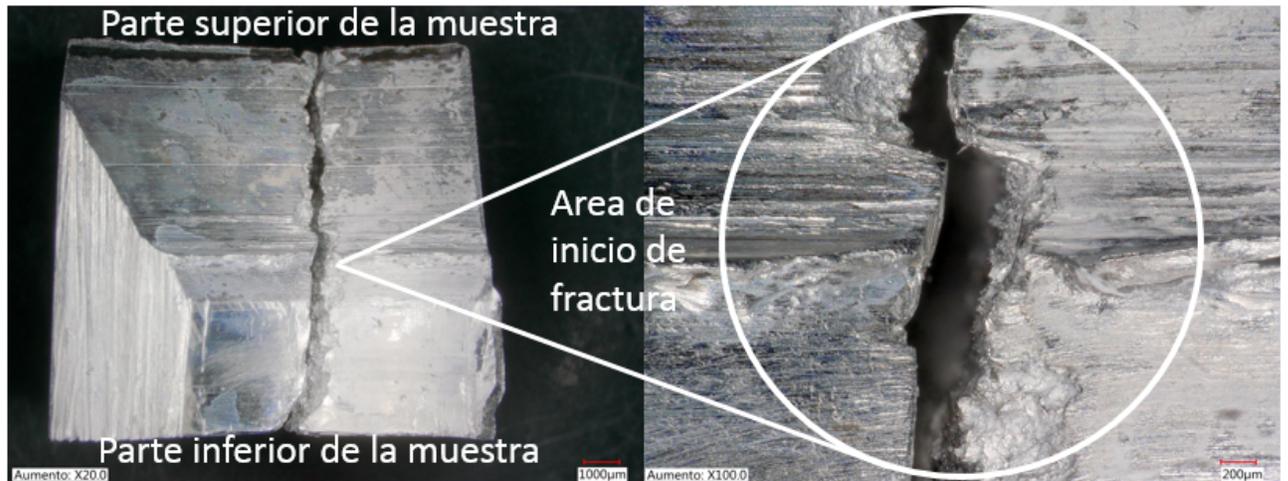
La imagen de la figura 14 muestra el área donde se originó la fractura en donde se observa la propagación hacia la parte superior e inferior del rin, con una dirección hacia la parte externa del área de sujeción del rin. En la parte derecha de esta imagen en donde a mayor magnificación, es donde se aprecia más claramente el área de inicio de fractura.

Figura 24. Imagen de fractura obtenida por un estereoscopio.

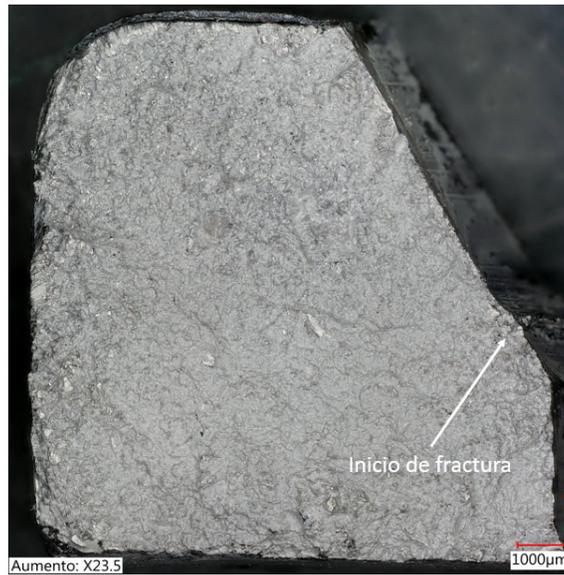
La figura 15 muestra la cara de fractura de la muestra 1 donde se señala el área de origen de la fractura y la posición de la muestra.

Figura 15. Imagen del inicio de fractura muestra 1.

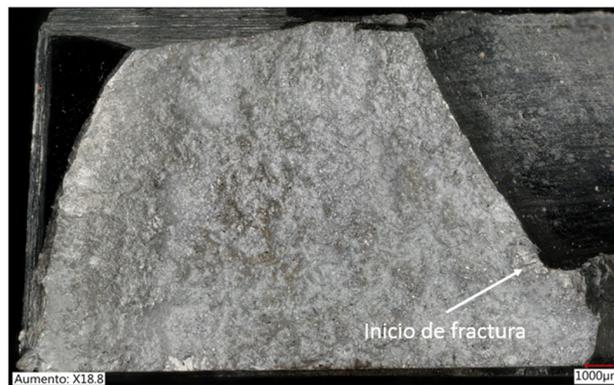
En la figura 16 se puede observar el área de inicio de fractura de la muestra 2, no se aprecian excesivas marcas de esfuerzo o un significativo desbaste de material en el área de sujeción.

Figura 16. Imagen del inicio de fractura muestra 2.

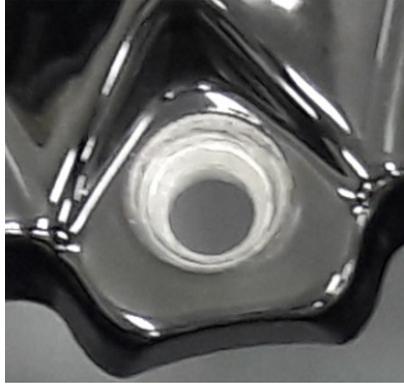
La figura 17 muestra la imagen del área de sujeción del rin de la muestra 3, donde se puede observar las marcas de esfuerzo normal en el área donde la tuerca hace contacto con el rin, esta muestra no sufrió fractura en la prueba de replicación de problema.

Figura 17. Imagen del área de sujeción de la muestra 3.

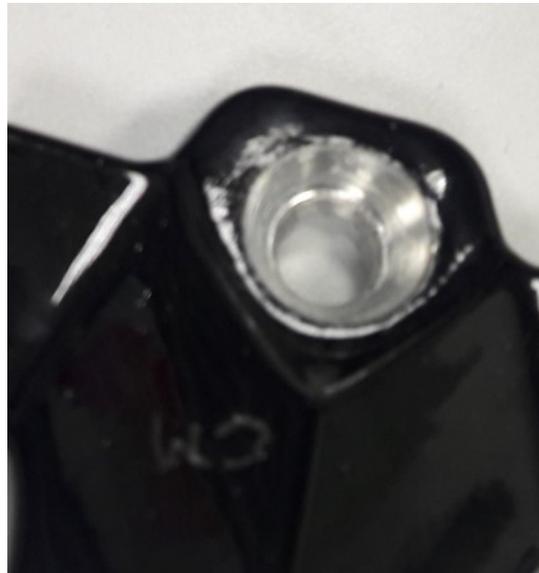
La imagen de la figura 18 muestra marcas de esfuerzo y desgaste de material en el área de sujeción, debido al momento de fuerza en torque aplicado para provocar fractura, lo cual no sucedió debido a que la tuerca se barrió.

Figura 18. Imagen del área de sujeción de la muestra 4.

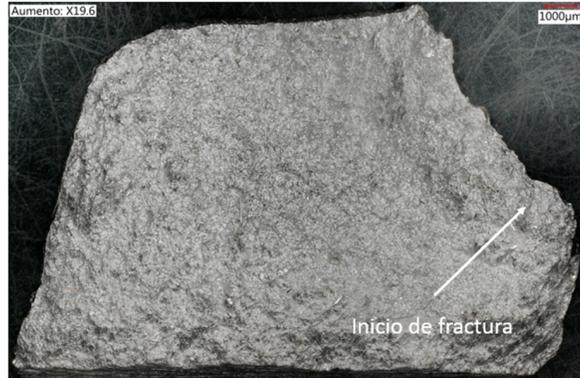
La imagen de la figura 19 muestra el área de inicio de fractura de la muestra 5, que dio como resultado al ser expuesta a un alto torque, el área donde fracturo es similar al de las muestras 1 y 2 que también sufrieron fractura.

Figura 19. Imagen del inicio de fractura muestra 5.

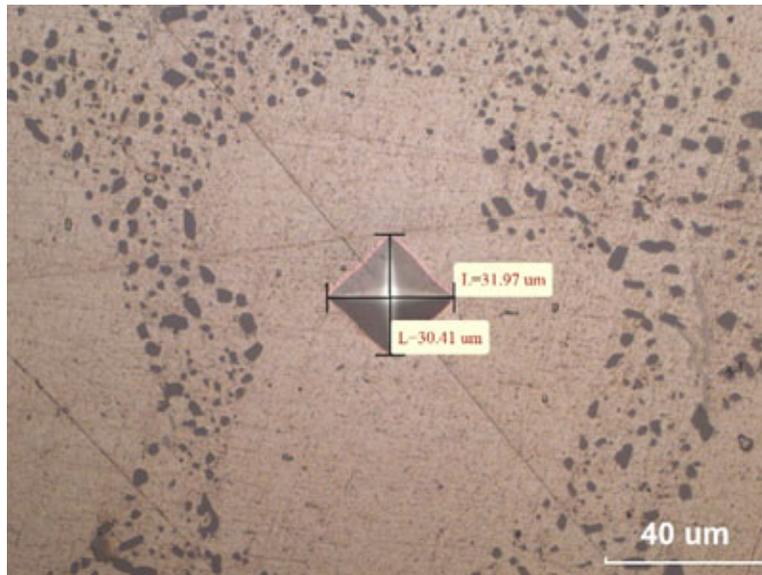
La figura 20 la indentación realizada por el durómetro Vickers en la superficie de la muestra 1. Para la indentación, equivale a un valor de dureza. Estos se reportan para todas las muestras en la tabla 8 la cual muestra el promedio de 3 indentaciones y su respectiva desviación estándar.

Figura 20. Imagen del dentado y medición de Microdureza vickers.

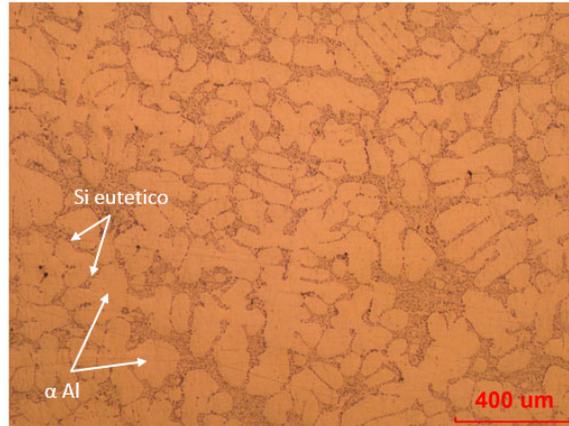
La figura 21 muestra la microestructura de la muestra uno cerca de la zona de fractura, en la imagen se observa claramente la presencia de dos fases, la de la matriz de aluminio (α) y el del silicio eutético, el cual presenta una morfología nodular, lo cual indica lo cual indica que la muestra se modificó con algún elemento como el estroncio (Sr) o bien que experimento un proceso de solidificación rápido. También, se observa que la solidificación resultó en la formación de dendritas.

Figura 21. Micrografía obtenida por microscopía óptica. Muestra 1 se observan 2 fases, aluminio y silicio eutéctico, no hay evidencia de porosidad.

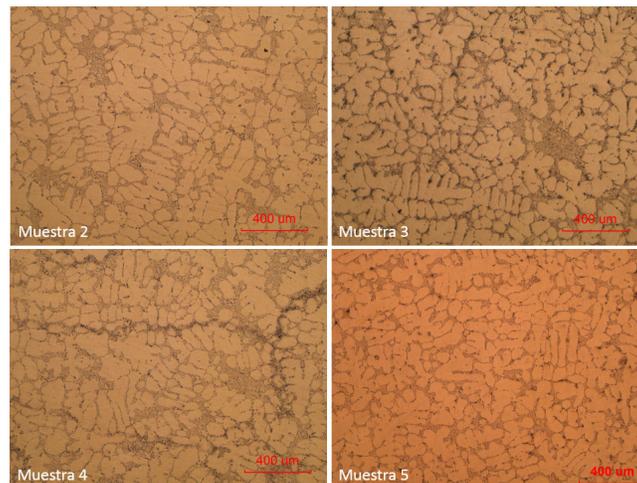
La figura 22 de las muestras 2, 3, 4 y, 5 tomadas por microscopía óptica, la semejanza a la muestra 1 es prácticamente la misma microestructura de solidificación, donde claramente se aprecia la fase de aluminio y silicio eutéctico, además de las dendritas.

Figura 22. Micrografías obtenidas por microscopía óptica. Muestras 2, 3, 4, y 5, se observan 2 fases, aluminio y silicio eutéctico, no hay evidencia de porosidad.

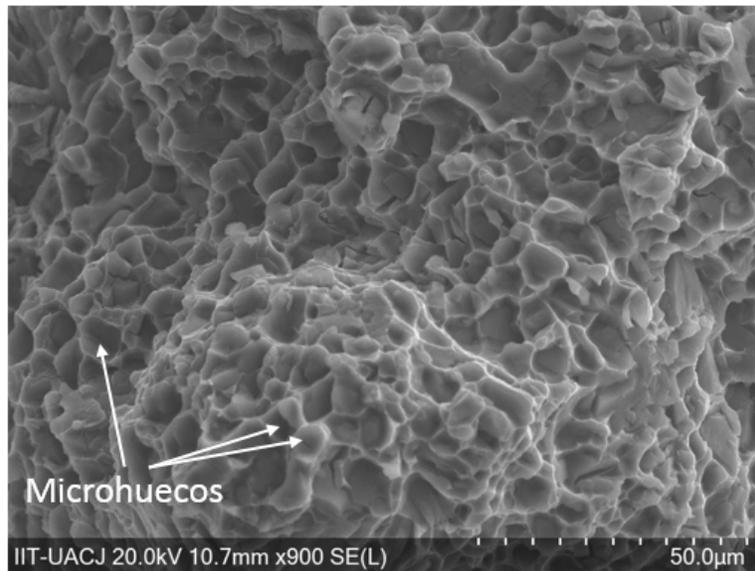
La figura 23 muestra la imagen obtenida por microscopía electrónica de barrido de la muestra 1 que se rompió durante el ensamble. La imagen muestra claramente la presencia de micro huecos que implica la aplicación de un esfuerzo de tensión. Además que no hay evidencia de porosidad ya que no existen espacios vacíos por ausencia de material de alguna forma ya sea regular o irregular.

Figura 23. Imagen SEM. Muestra 1, fractura dúctil presencia de microhuecos, sin porosidad.

6. Debido a la evidencia de los resultados obtenidos podemos concluir que la causa raíz de la fractura es un exceso de torque que provocó sobrecarga excediendo las propiedades de diseño del componente.

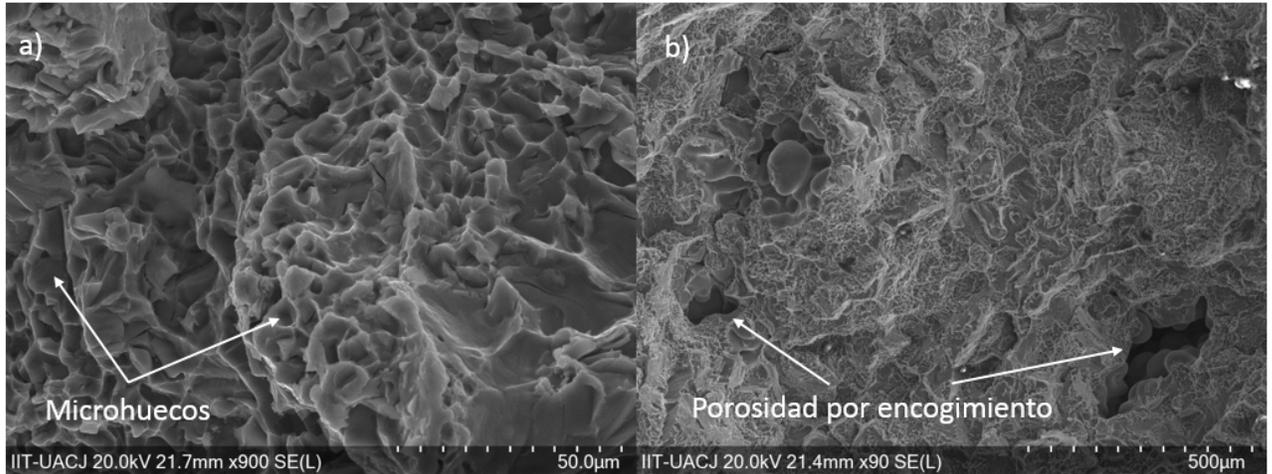
Cuando una fundición se solidifica dentro de un molde siempre existe encogimiento, la porosidad relacionada con el enfriamiento esta es causada por secciones de un molde que se solidifican después que las secciones contiguas y, no tienen suficiente flujo de metal en la sección para llenarse por completo, a esto se le nombra porosidad por encogimiento. Usualmente la porosidad por encogimiento se presenta como una figura irregular o lineal y generalmente ocurre por debajo de la superficie. La figura 24 de la muestra 2, imagen tomada por medio de microscopía electrónica de barrido consta de 2 secciones (tomadas a 50 μm y 500 μm respectivamente), la 32a, donde muestra que la cara de fractura contiene micro huecos evidencia de una fractura dúctil, y la 32b donde muestra espacios irregulares con ausencia de material por lo que se puede confirmar la presencia de porosidad por encogimiento.

Figura 24. Imagen SEM. Muestra 2, a) fractura dúctil, presencia de microhuecos. b) porosidad por encogimiento.

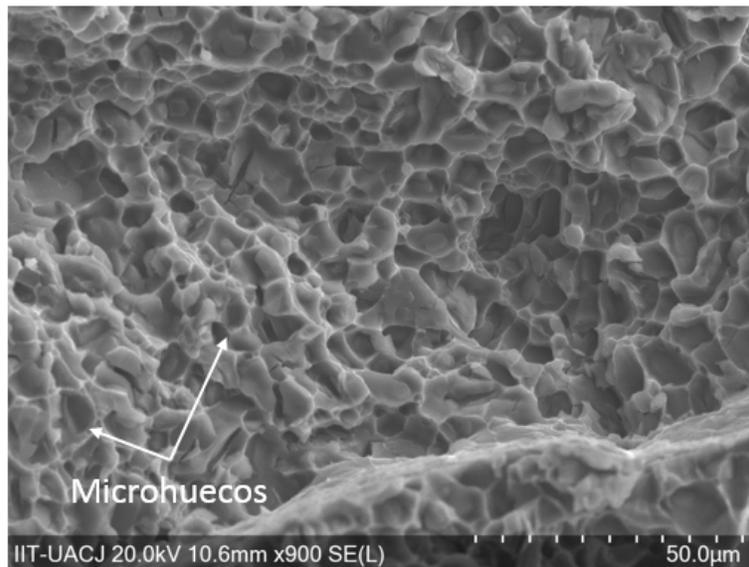
A lo que corresponde a la figura 25 de la muestra 5, se observa una fractura dúctil debido a la presencia de micro huecos en la cara de la fractura y no hay evidencias de porosidad.

Figura 25. Imagen SEM. Muestra 5, fractura dúctil, presencia de microhuecos, sin porosidad.

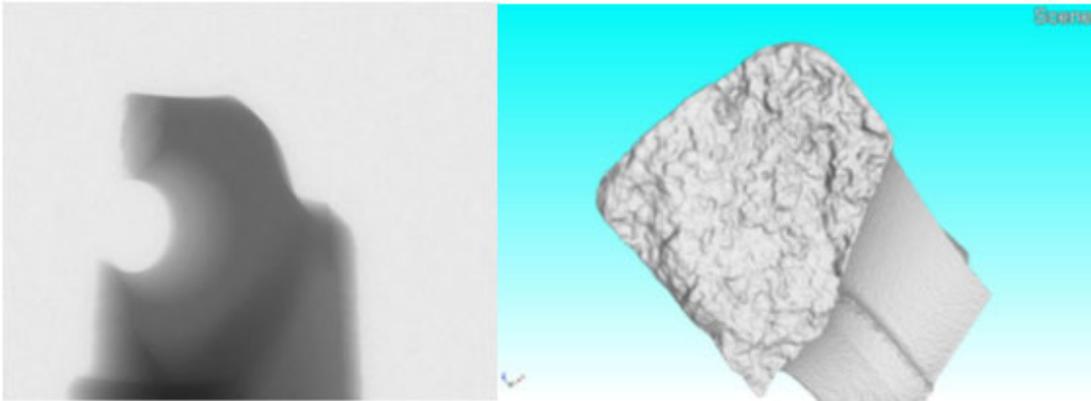
En esta prueba de caracterización se busca la presencia de porosidad por medio de la creación de imágenes en tercera dimensión de los componentes analizados. La figura 26 presenta una imagen de la muestra 1 en donde se observa en la parte izquierda la imagen captada generada

por rayos X. En el lado derecho muestra el modelo 3D generado como resultado del escaneo realizado por el tomógrafo. La tomografía, no muestra porosidad.

Figura 26. Muestra 1 imagen izquierda se observa la imagen de la muestra dentro de la cámara. Imagen derecha resultado modelo 3D.

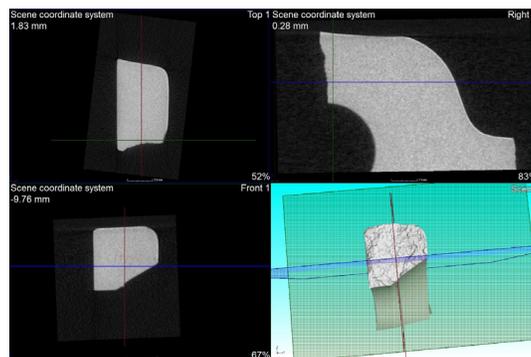
La figura 27 cuenta con 4 diferentes imágenes. La imagen derecha inferior muestra la trayectoria de los planos para el escaneo de la muestra 1, se observa que el plano que recorre el eje X está en color rojo, y el plano que recorre el eje Y es de color azul, no existe evidencia de porosidad, ya que, si hubiera detectado algún defecto se iluminaría el poro de color azul, con las dimensiones exactas del poro y en la posición en que se encuentra. El resto de las imágenes derecha superior, izquierda superior e inferior muestran las diferentes caras de la muestra escaneada.

Figura 27. Muestra 1, imágenes superiores e inferior izquierda muestran las diferentes caras de la muestra. Imagen derecha se observa los ejes de escaneo.
