Experiencias y reflexiones en la intervención de monumentos artísticos e históricos federales

Valles Centrales e Istmo de Tehuantepec después de los sismos de septiembre de 2017

Pedro T. Molotla Xolalpa^a

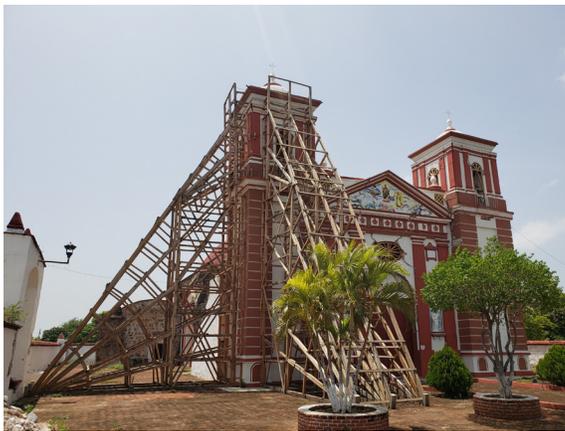
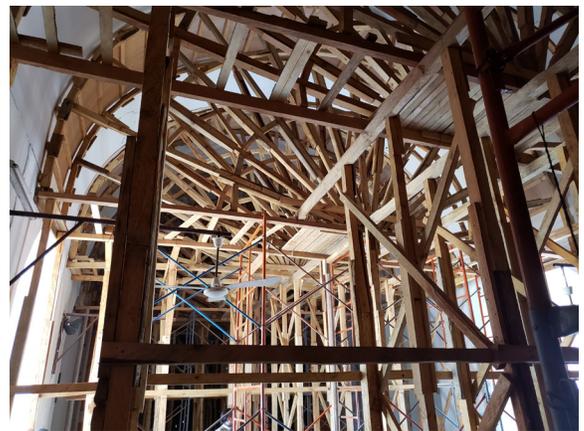
Fig.1 Fachada principal, torre, fachada lateral. Fig. 2. Interior de la nave principal del Templo de Santo Domingo de Guzmán. Localidad: Santo Domingo Chihuitán Municipio: Santo Domingo Chihuitán (Julio-2018) PTMX.

Las imágenes muestran tres ejemplos de inmuebles que ya presentaban trabajos de apuntalamiento y consolidaciones paliativas con un grado de daños elevado que, por circunstancias de estrategia y logística, presupuestal o accesibilidad, se tomó la decisión de no intervenir, lo que representó para estos edificios un mayor riesgo de deterioro, ya que demoró los trabajos de rehabilitación, aunque no necesariamente significó el colapso o pérdida parcial de sus elementos.

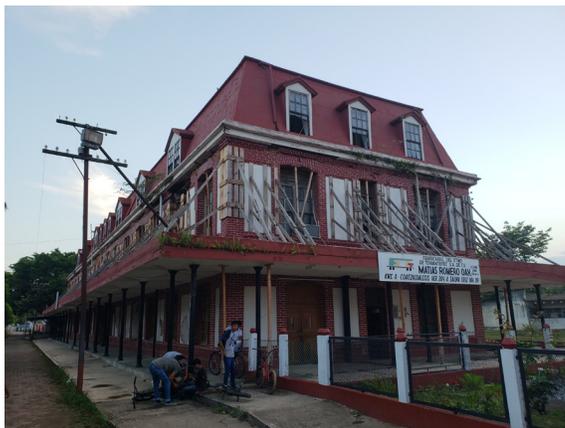
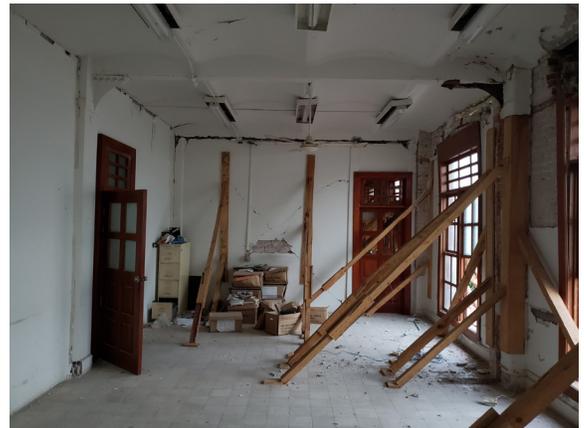
Fig.3. Fachadas posterior y lateral. Fig. 4. Interior del segundo nivel de la Estación de Ferrocarril de Matías Romero. Localidad: Matías Romero Avendaño, Municipio: Matías Romero Avendaño.

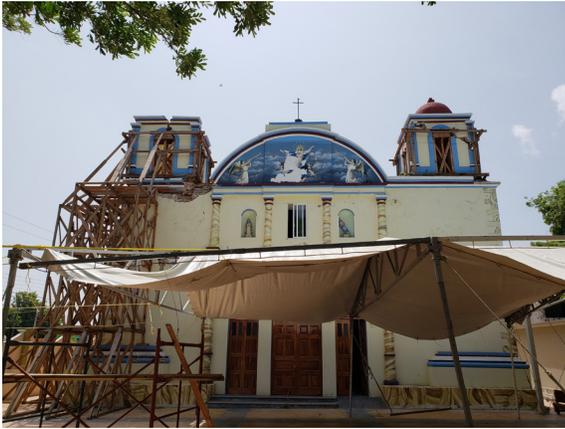
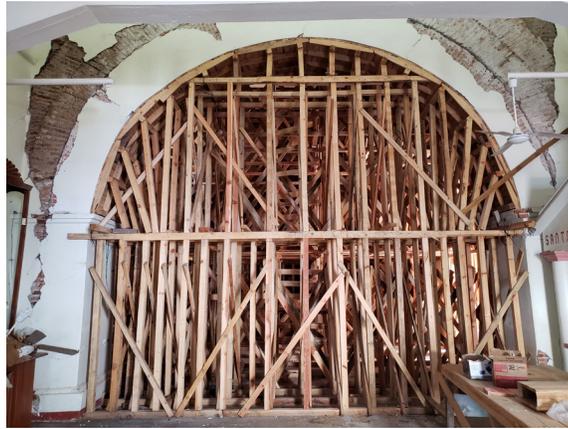
Fig.5 Fachada principal. Fig. 6. Interior de la nave principal Parroquia de la Asunción de María.
 Localidad: Asunción Ixaltepec. Municipio: Asunción de Ixaltepec. (Julio-2018) PTMX.

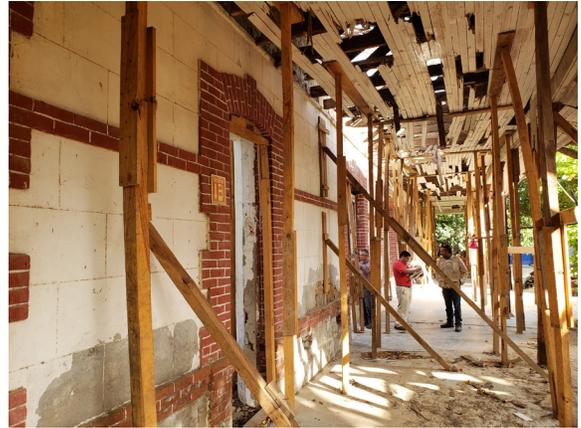
Fig.7 Fachada principal Fig. 8. Cobertizo de la fachada posterior de la Estación de Ferrocarril de Salina Cruz.
Localidad: Salina Cruz, Municipio: Salina Cruz. (Julio-2018) PTMX.

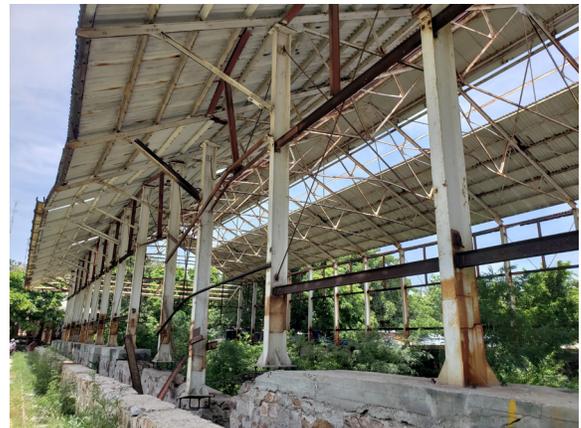
Fig.9 Vista general Fig. 10. Área de daños mayores de la Bodega de Sal.
Localidad: Salina Cruz, Municipio: Salina Cruz. (Julio-2018) PTMX.

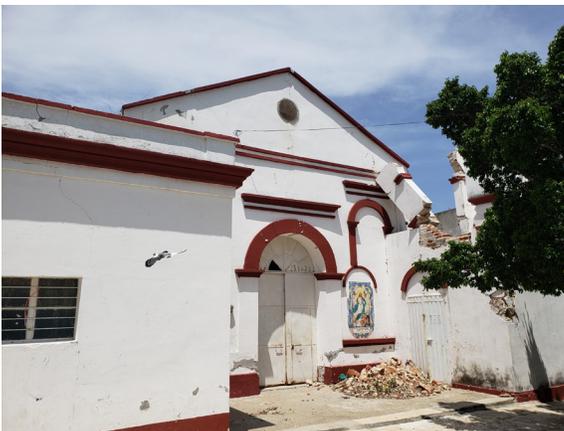
Fig.11 Fachada principal y torre colapsada. Fig. 12. Interior de la nave principal y media naranja del presbiterio del Templo de La Santa Cruz. Localidad: Salina Cruz, Municipio: Salina Cruz. (Julio-2018) PTMX.

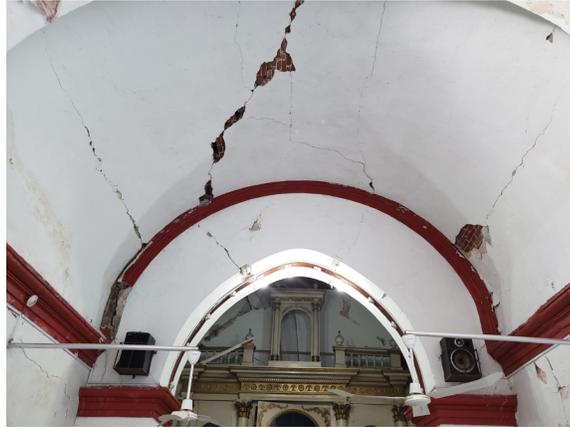
Fig.13 Muro testero y contrafuerte. Fig. 14. Bóveda de la nave principal y arco del triunfo del Templo de San Pedro Shihui. Localidad: San Blas Atempa. Municipio: San Blas Atempa. (Julio-2018) PTMX

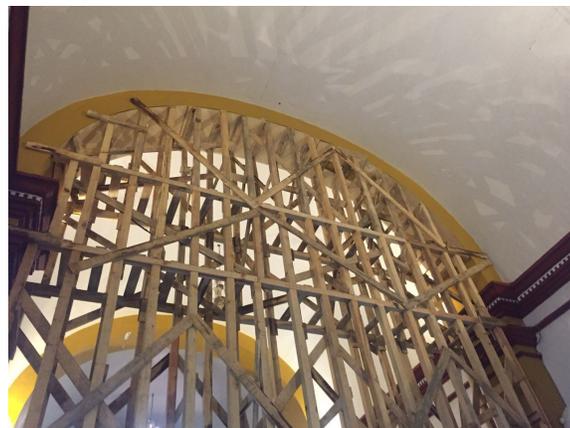
Fig.17 Fachada principal. Fig. 18. Apuntalamiento en arco fajón de la nave principal del Templo de San Sebastián Mártir. Localidad: San Sebastián Tutla. Municipio: San Sebastián Tutla. (Julio-2018) PTMX.

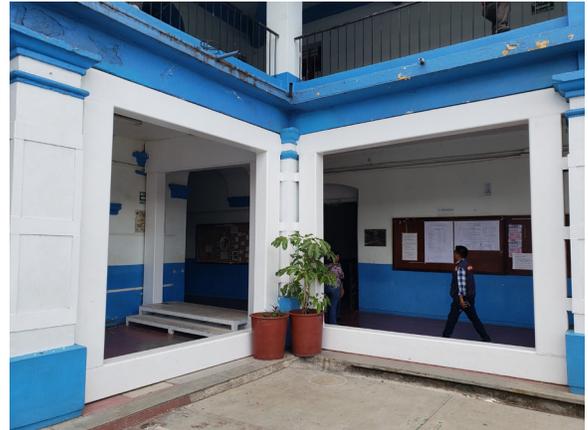
Fig.19 Entrada al antiguo claustro del convento. Fig. 20. Esquina del claustro principal con fallas estructurales. Localidad: Oaxaca de Juárez. Municipio: Oaxaca de Juárez (Julio-2018), PTMX.

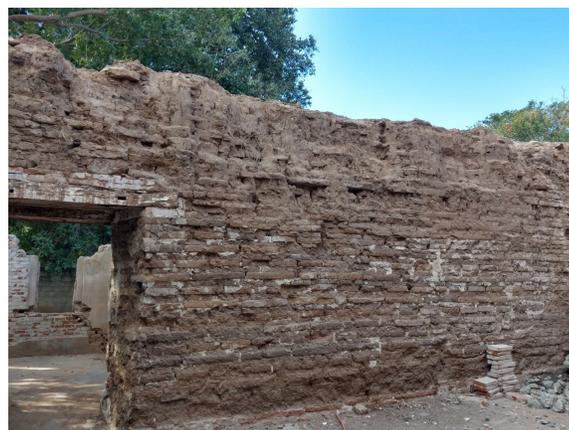
Fig.24 Fachada principal del Antiguo Palacio. Fig. 25. Muros de la fachada posterior del Antiguo Palacio donde se observa la fábrica de los muros a base de mampostería de tierra. (Enero de 2021). TAMS0.
