TITULO DEL INFORME TÉCNICO:

Implementación de Protocolo de Evacuación contra incendios
en la DMCU

Fecha: 23 de Enero de 2020.

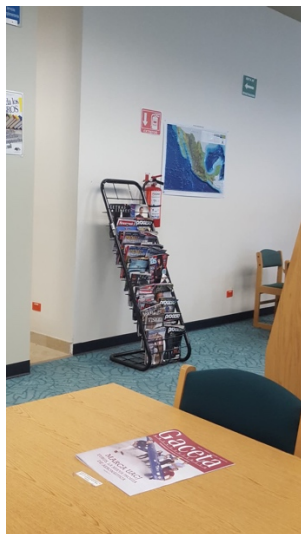
Figura 2. Ubicación actual de revistero junto a extintor.

- Se deben colocar más carteles informativos “¿Qué hacer en caso de emergencia?” y “No usar ascensor en caso de incendios”.
- En la biblioteca se recomienda contar con otro extintor. En este mismo lugar, se debe mover el revistero hacia el lado derecho del extintor, ya que los primeros en activarlos deben ser los encargados del módulo cercano, de forma que no les obstruya el paso al utilizarlo (ver Figura 2). La banca ubicada enseguida de la vitrina del hidrante y extintor, se recomienda cambiarla de ubicación para que no obstruya el paso en caso de usar el extintor. La puerta de la vitrina donde se encuentra el hidrante está caída, se recomienda arreglarla para evitar que se tenga que quebrar el vidrio en el caso de una emergencia.

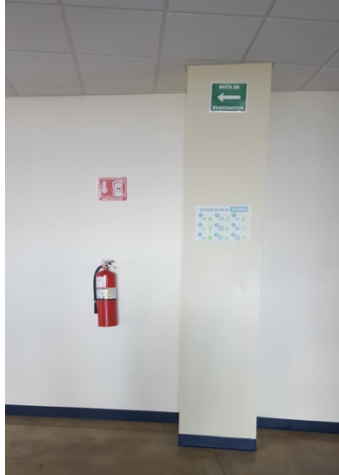
Figura 3. Extintor ubicado en punto ciego.

- Falta un extintor en el D4.
- Colocar extintores en columnas o en el piso en una gaveta, ya que al salir de los salones se debe ver fácilmente, en el D4 segunda planta un extintor se encuentra ubicado en punto ciego (ver Figura 3).

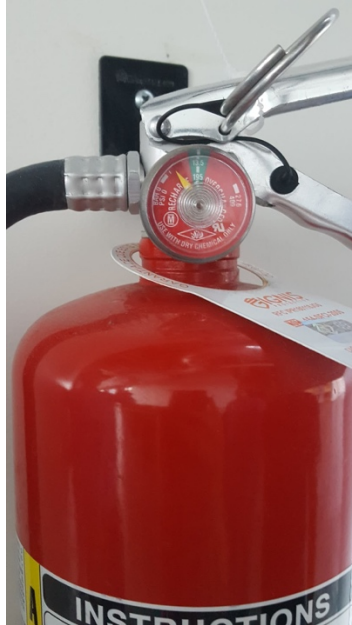
- Falta extintor en coordinación de centros de cómputo, se lo llevaron a recarga, pero no lo regresaron.
- El extintor ubicado frente a los baños de D2 se encuentra descargado, (ver Figura 4).

Figura 4. Extintor descargado en edificio D2.

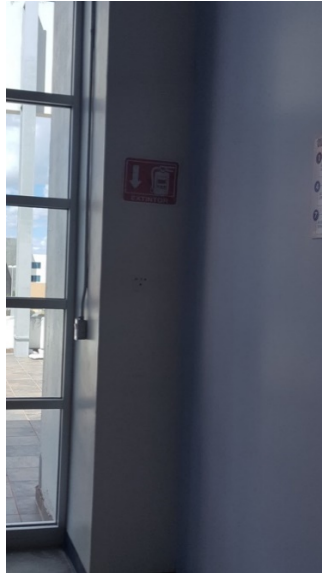
- Todos los extintores se deben enumerar / marcar para una fácil identificación de los mismos, tanto de ubicación como de recargas.
- Falta señalar el extintor ubicado a un lado de la terraza del D1 y por el otro extremo de la terraza falta un extintor, mostrado en la Figura 5.

Figura 5. Extintor faltante.

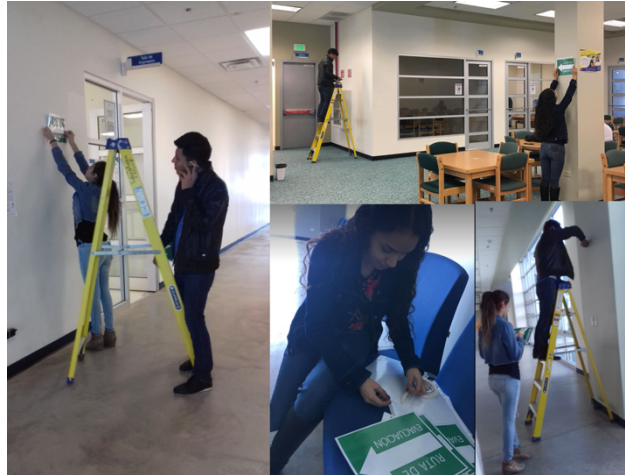
De acuerdo a los resultados del diagnóstico, se solicitó a unidad administrativa la señalética correspondiente para poder llevar a cabo un simulacro exitoso. Estas señales fueron pegadas dentro del edificio D, para lo cual se realizó un recorrido por todo el lugar y a la vez se iban pegando las señales requeridas, tal como se observa en la figura 6.

Figura 6. Señalética contra incendios en edificio D.
