Asunto: Diagnóstico de la Alberca Semi-olímpica

**GUÍAS DE OPERACIÓN, MANTENIMIENTO Y CALIDAD
DEL AGUA DE LA ALBERCA SEMIOLÍMPICA QUE SE
UBICA EN DIVISIÓN MULTIDISCIPLINARIA DE LA UACJ
CIUDAD UNIVERSITARIA (DMCU)**

4.1 Diagnóstico de las condiciones de la alberca

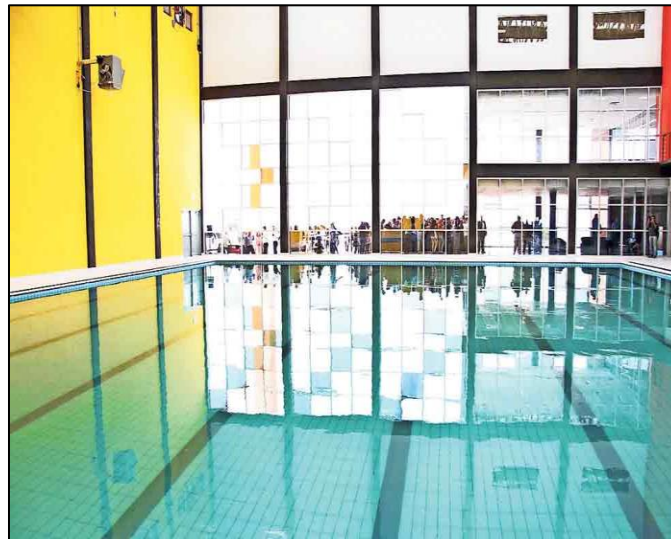
Figura 1. Alberca Semiolímpica del gimnasio en la DMCU.
Fuente: Elaboración propia.

El gimnasio de usos múltiples donde se localiza la alberca semiolímpica, que mide 25.00m X 25m X1.90m (ver figura 1) climatizada y techada permite el desarrollo de actividades académicas, donde se efectúan competencias, entrenamiento y clases de natación a los alumnos del campus y presta servicio en horario de 8:00 a 20:00 horas.

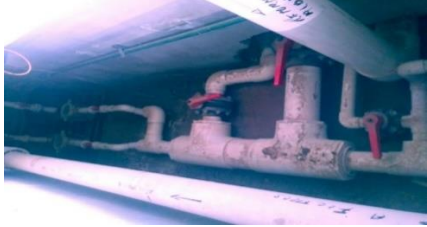
Componente de la alberca	Condiciones	Imagen
<p>Equipo de bombeo. Modelo Wisperflo marca Pentair.</p>	<p>Deterioro en las piezas principales: Conexiones hidráulicas, motor, tapa principal del cedazo, ruido por falta de cambio en los rodamientos del motor, fuga de agua por sello mecánico y conexiones eléctricas, de 3hp en 220volt monofásico, succión y descarga de 2" X 2".</p>

Se han registrado problemas en los equipos, como el caso de bomba a la cual se le dañó la conexión y un niple, debido al sarro en el agua; la caldera se encuentra funcionando a un cincuenta por ciento y se le han hecho varias reparaciones, pero necesita una serie de mantenimientos para poderla tener más eficiente.

Del levantamiento fotográfico y descriptivo de los componentes de la alberca, modelos, manual y funcionamiento, se deduce que el equipo de bombeo se encuentra deteriorado, un calentador fuera de servicio, y un equipo clorador en desuso, pero funcional; el resto del equipo se encuentra en buenas condiciones, aunque ya se requiere considerar su mantenimiento preventivo (Tabla 1).

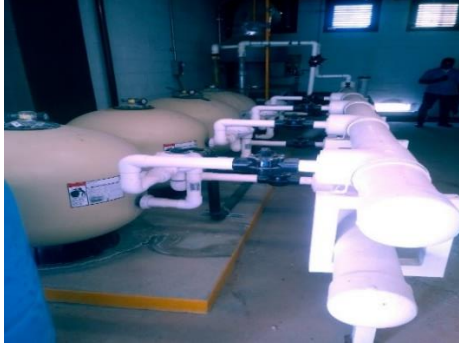
<p>Equipo de filtración. Cuatro filtros modelo TR-140 TRITON marca Pentair.</p>	<p>Sin detalles de falla. No se le ha realizado cambio de materia filtrante desde sus inicios de operación lo cual se recomienda cambiar a la brevedad posible de acuerdo con el fabricante.</p>

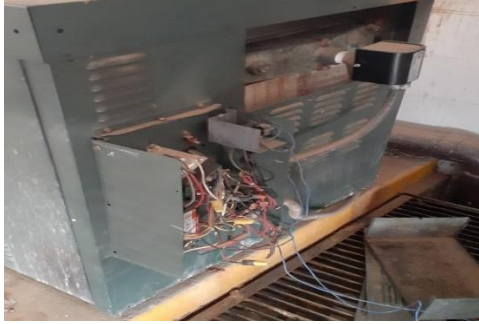
<p>Calentador de agua modelo PA-4001 marca Raypack.</p>	<p>Fuera de servicio por daños: falla en encendido, tablilla principal, daños en serpentín y piloto, la cual se encuentra en estado de restauración y futuro mantenimiento correctivo</p>

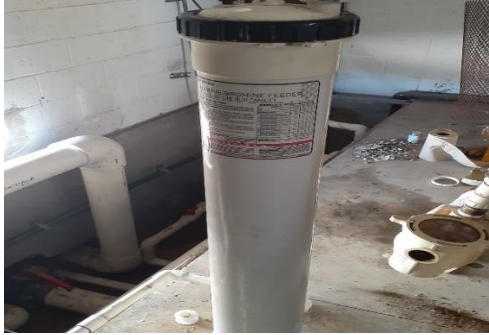
<p>Equipo de cloración automático modelo: 300-29X Rainbow Marca Pentair</p>	<p>Se encuentra completamente nuevo ya que la forma de clorar la alberca es manual.</p>

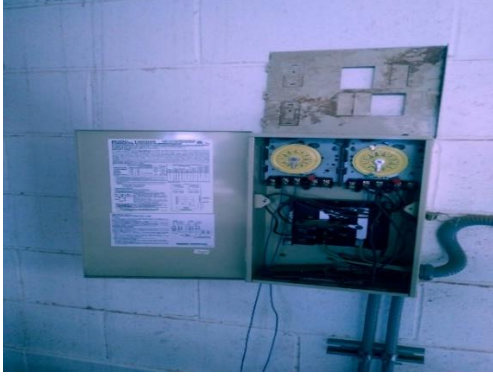
<p>Equipo de tiempo para recirculación y filtración de alberca modelo T30604R marca Intermatic</p>	<p>Existen dos en el área de estudio de forma dúplex con, estos están fuera de servicio, actualmente las bombas funcionan de forma manual</p>

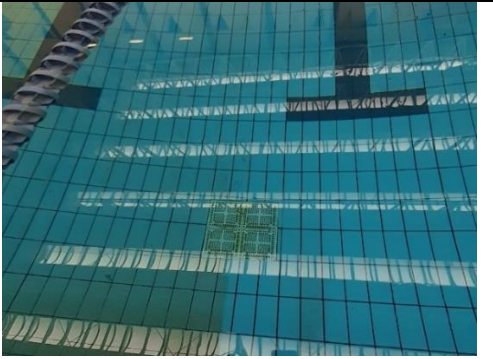
<p>Drenaje principal de la alberca (fondos dobles marca Hayward)</p>	<p>Existen dos, diámetro de tubería de 6" que va hasta el cuarto de bombas donde se encuentra seccionada hacia las 4 bombas existentes. Se encuentran en óptimas condiciones sin fallas.</p>
