# INVESTIGACIÓN EN ARQUITECTURA Habitabilidad y accesibilidad, premisas de la sustentabilidad

# Accesibilidad universal en los espacios públicos, caso de estudio: vialidades peatonales en Ciudad Juárez

*Judith Gabriela Hernández Pérez*

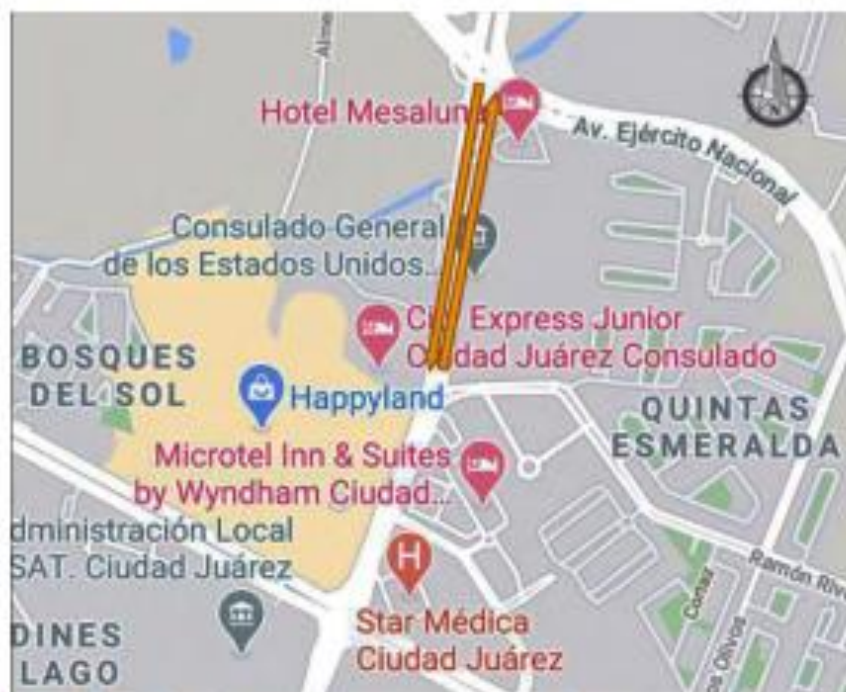
**Figura 1.** Identificación de la zona como caso de estudio. Tramo de la vialidad que comprende de la avenida Ejército Nacional hasta la calle Ramón Rivera sobre la avenida Paseo de la Victoria

El área de estudio está conformada por una vialidad de tráfico constante, dividida en dos circulaciones (norte a sur, con tres carriles para automóviles y la vialidad de sur a norte, con tres carriles también) separadas por un camellón de concreto en el cual se colocó una reja con la intención de limitar el paso constante de los peatones y obligarlos a utilizar el puente peatonal para el cruce de la vialidad en ambos sentidos.

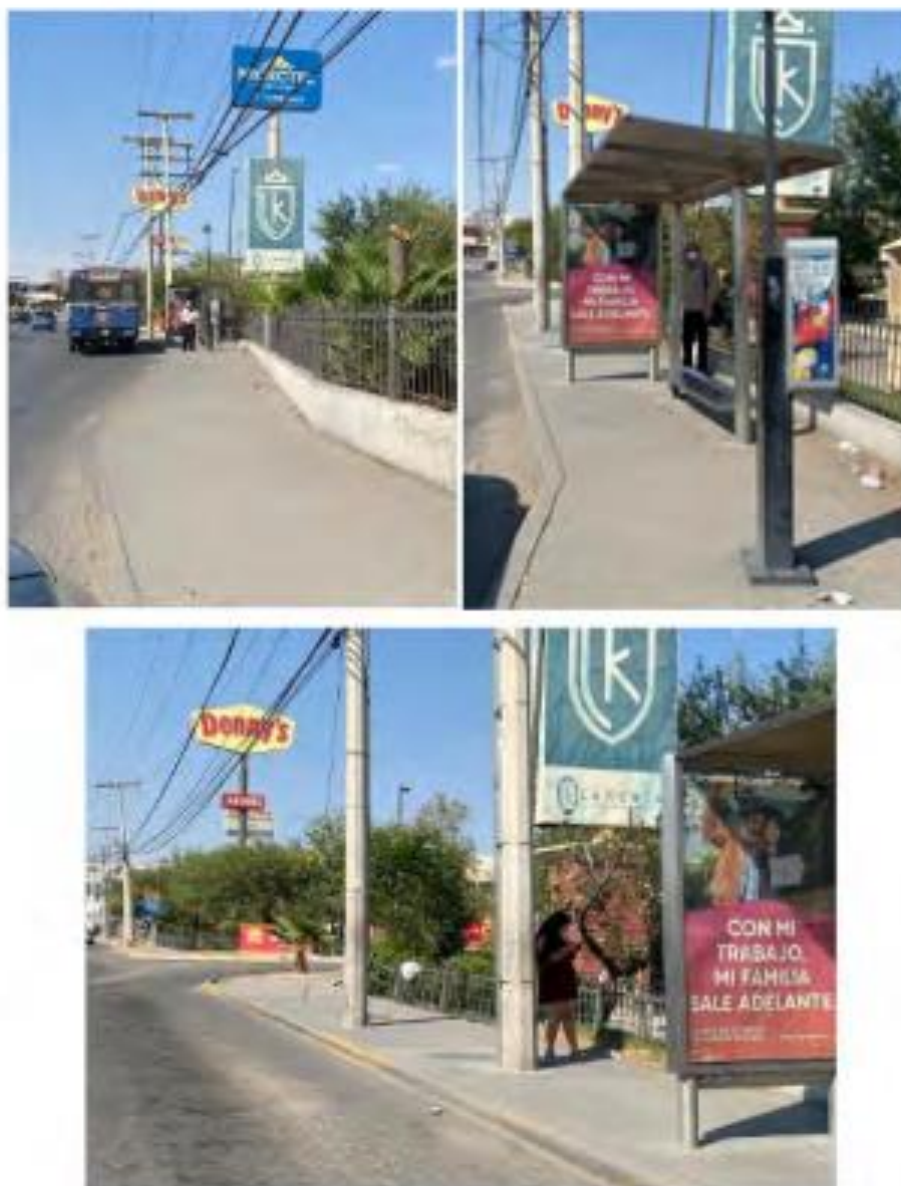
**Figuras 4, 5 y 6.** Senda peatonal sobre la avenida Paseo de la Victoria localizada antes del edificio del Consulado General de los Estados Unidos

Las figuras 4, 5 y 6 hacen referencia a las banquetas de la vialidad Paseo de la Victoria en dirección sur-norte, ubicada dos cuadras antes del edificio del Consulado General de los Estados Unidos. Las banquetas están obstruidas por varios elementos físicos, como son: las paradas de autobús, postes de concreto, anuncios publicitarios, casetas telefónicas, cables, todo en condiciones de deterioro y poco limpias. Asimismo, se identifica la saturación visual por anuncios publicitarios, postes del alumbrado público y cableado.

Lamentablemente, las respuestas a estas preguntas son negativas, la imagen revela que las dimensiones de la banqueta no facilitan la presencia de varios elementos a la vez y en un solo tramo, si se considera el hecho de que la circulación mínima debe ser de 90 cm, por ello, la distancia de la orilla de la banqueta al inicio del soporte del anuncio publicitario no supera los 50 cm. Se identifican dos cosas:

1. La banqueta no cuenta con el ancho pertinente para albergar la parada de autobús y permitir el paso peatonal al mismo tiempo.
2. El mobiliario urbano no fue considerado desde el inicio y se instaló posteriormente.

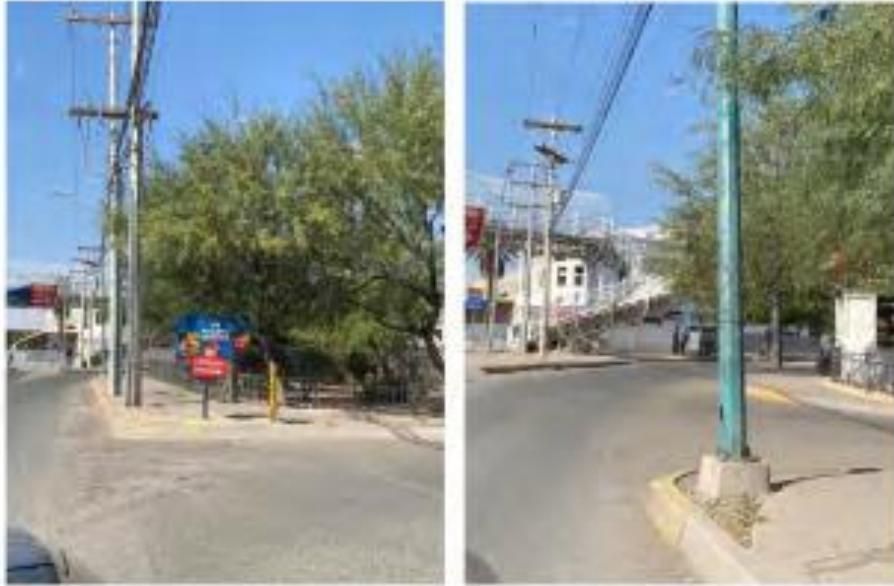
**Figuras 7 y 8.** Senda peatonal sobre la avenida Paseo de la Victoria localizada antes del edificio del Consulado General de los Estados Unidos

Los puntos que se quieren resaltar se registran en las figuras 7 y 8 y son:

1. Se carece de rampas para permitir el paso de las personas de la banqueta hacia la calle y viceversa.
2. Ausencia de los pasos peatonales denominados “cebra”.
3. Elementos que obstruyen (como anuncios de publicidad), insertados en un nivel de piso distinto al resto de la banqueta con diferentes materiales (grava y arena) que afectan el paso natural de las personas para ingresar de la vialidad vehicular a la banqueta y que contribuyen a que se generen accidentes con estos cambios de nivel. Si la persona tiene que cruzar la calle, debe esquivar todos los obstáculos para poder lograrlo; si esto es complicado de manera individual, en grupo de dos o tres personas lo es aún más.
4. Presencia de postes, cables y anuncios sobre la banqueta, reduciendo el espacio para que las personas puedan caminar.

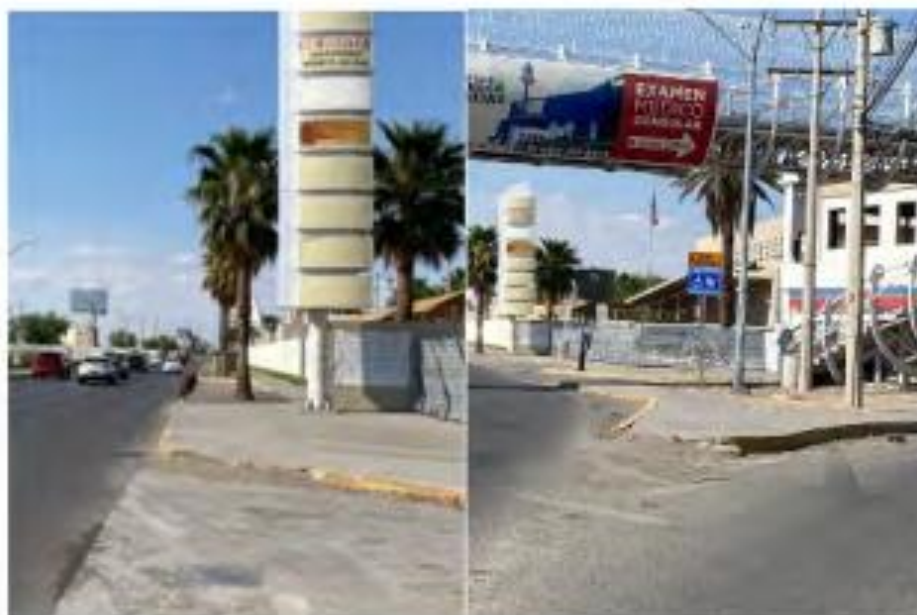
**Figuras 9 y 10.** Senda peatonal sobre la avenida Paseo de la Victoria localizada una cuadra antes del edificio del Consulado General de los Estados Unidos

La valoración del estado general de área peatonal, según las figuras 9 y 10, es la siguiente:

1. Mal estado de las banquetas.
2. No se incluyen rampas que permitan a los peatones ingresar de manera fácil y segura de la calle a las banquetas y viceversa.
3. Las dimensiones de las banquetas no son las adecuadas para la cantidad de personas que transitan en el horario de atención del consulado.
4. Presencia de cambios bruscos de nivel y de distintos materiales en las banquetas que no tienen una unión adecuada.
5. Cuenta con obstáculos visuales debido a postes, anuncios publicitarios, señalamientos viales, estructura de puente peatonal, botes de basura, entre otros.

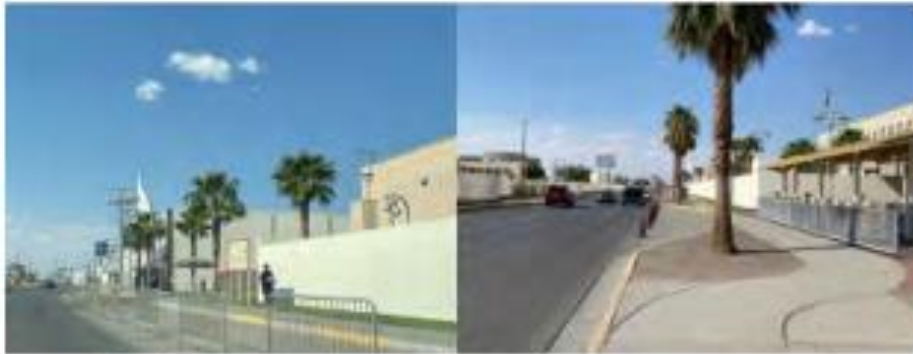
**Figuras 11 y 12.** Acera frente al edificio del Consulado General de los Estados Unidos

Las condiciones que presentan las sendas peatonales en el tramo que corresponde al frente del edificio del consulado americano (ver figuras 11 y 12) y los trayectos para personas a pie, antes y después del mismo, ofrecen elementos de análisis conforme a los siguientes:

1. Los materiales utilizados en las banquetas están en buen estado (no presentan cambios de nivel, deterioro o hundimientos, las circulaciones se mantienen limpias).

2. Las dimensiones de las banquetas son insuficientes para el tráfico de personas que se reúne a diario para realizar trámites migratorios.
3. No hay elementos de sombra que permitan a los peatones recorrer las aceras resguardados de las inclemencias del tiempo. En esta banqueta se hacen filas de espera para ingresar al edificio del consulado.

8. Se presentan elementos de vigilancia durante el día y la noche.

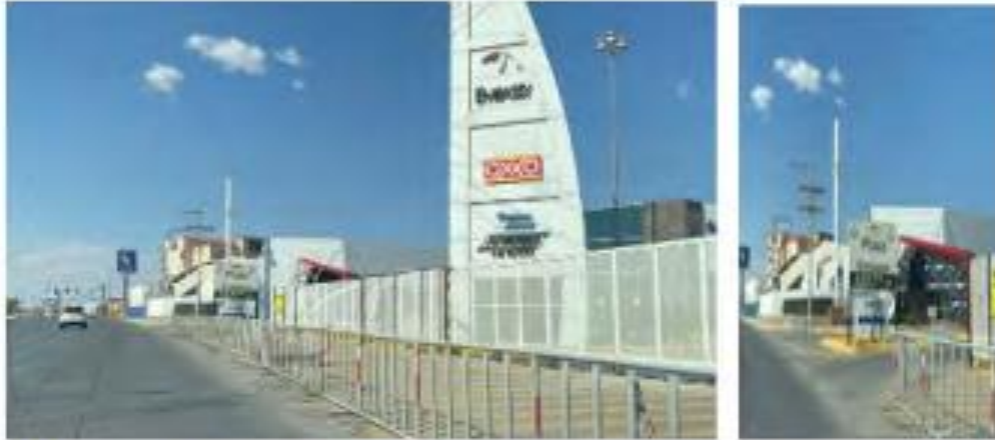
**Figuras 13 y 14.** Senda peatonal en el tramo inmediato al predio del edificio del Consulado General de los Estados Unidos

En las figuras 13 y 14 se identifican los siguientes aspectos:

10. Se carece de claridad para el uso entre vialidad peatonal y vehicular.

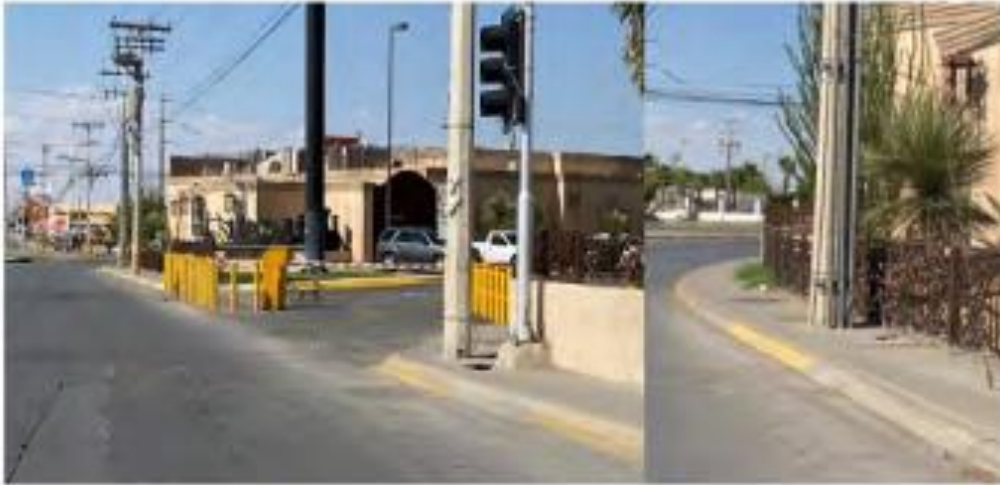
**Figuras 15 y 16.** Acero de la vialidad en avenida Paseo de la Victoria esquina con la avenida Ejército Nacional. Ambas de tráfico constante

En las figuras 15 y 16 se identifica lo siguiente:

1. Las dimensiones de las banquetas se reducen drásticamente, eliminando por completo la posibilidad de transitar por ellas ya sea de manera individual o grupal, peatonal, en silla de ruedas, con bastón, muletas o carriolas.
2. Las aceras están obstaculizadas por elementos como postes metálicos y de concreto, barrotes metálicos, plumas de acceso para estacionamiento, postes de semáforos, entre otros.
3. Se carece de rampas que permitan a las personas descender de las banquetas hacia las calles o viceversa.
4. Los pasos peatonales denominados “cebra” no están establecidos, por el contrario, la movilidad de los peatones no se considera, ya que se da preferencia a las instalaciones del estacionamiento.
5. Las banquetas se encuentran en deterioro, fracturadas, con hundimientos.

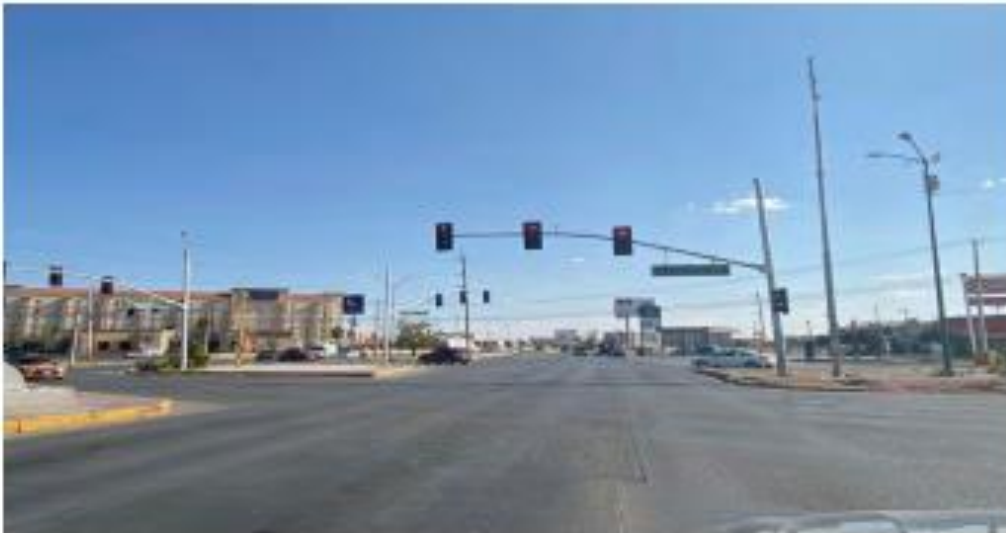
**Figura 17.** Cruce vial de la avenida Paseo de la Victoria esquina con la avenida Ejército Nacional. Ambas de tráfico constante

En la Figura 17 (que corresponde a la vialidad con circulación norte-sur sobre la avenida Paseo de la Victoria, siendo un cruce que es parte del límite del caso de estudio) se identifican los siguientes elementos de análisis:

1. No se establecen los pasos peatonales “cebras” en ningún sentido de las calles.
2. Nula presencia de rampas que permitan el flujo constante de los peatones e ingresar de la banqueta a la calle y viceversa.
3. Los peatones tienen que buscar la manera de atravesar las calles rodeando los diversos obstáculos que se presentan en ellas, como son: diferentes cambios de nivel, postes de señalamientos, caminar entre piedras, áreas de tierra y otros materiales.
4. Nula presencia de árboles en las banquetas para que los peatones puedan resguardarse del sol.
5. Saturación visual con tantos señalamientos viales, semáforos, letreros de anuncios publicitarios, cables de la luz, el teléfono, etcétera.
6. En este punto no existen las paradas para el transporte público; las personas se reúnen regularmente por las esquinas de las banquetas para esperarlo.

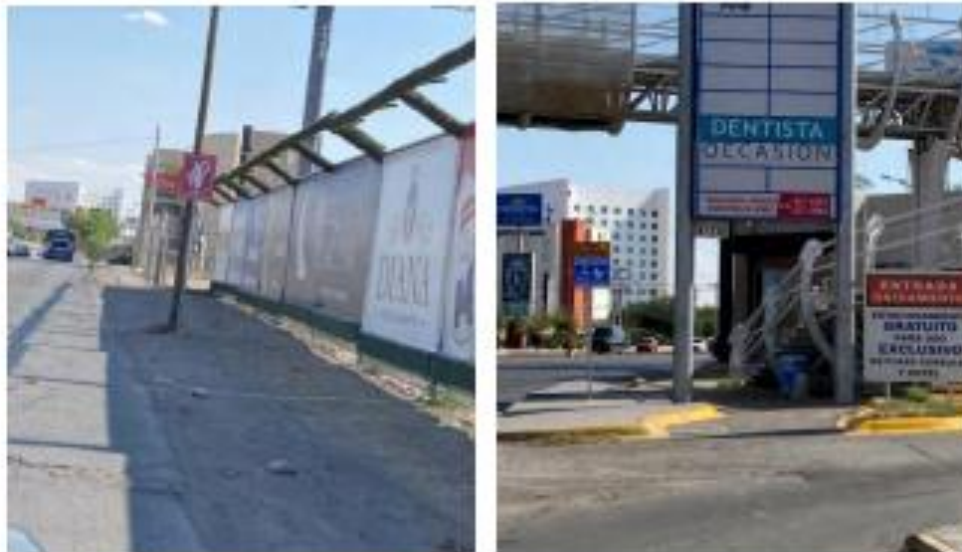
**Figuras 18 y 19.** Sobre la vialidad en la avenida Paseo de la Victoria, acera opuesta del edificio del Consulado General de los Estados Unidos

En las figuras 18 y 19 se observa lo siguiente:

4. Deficiencias en la calidad de las banquetas donde se encuentra el edificio del consulado en contraste con el lado opuesto de la vialidad.
5. Inexistencia de banquetas para la movilidad peatonal en la vialidad de la avenida Paseo de la Victoria.
