CARACTERIZACIÓN DEL SUELO DEL PARQUE “EL CHAMIZAL “

ANTEPROYECTO

LICENCIATURA EN BIOLOGÍA

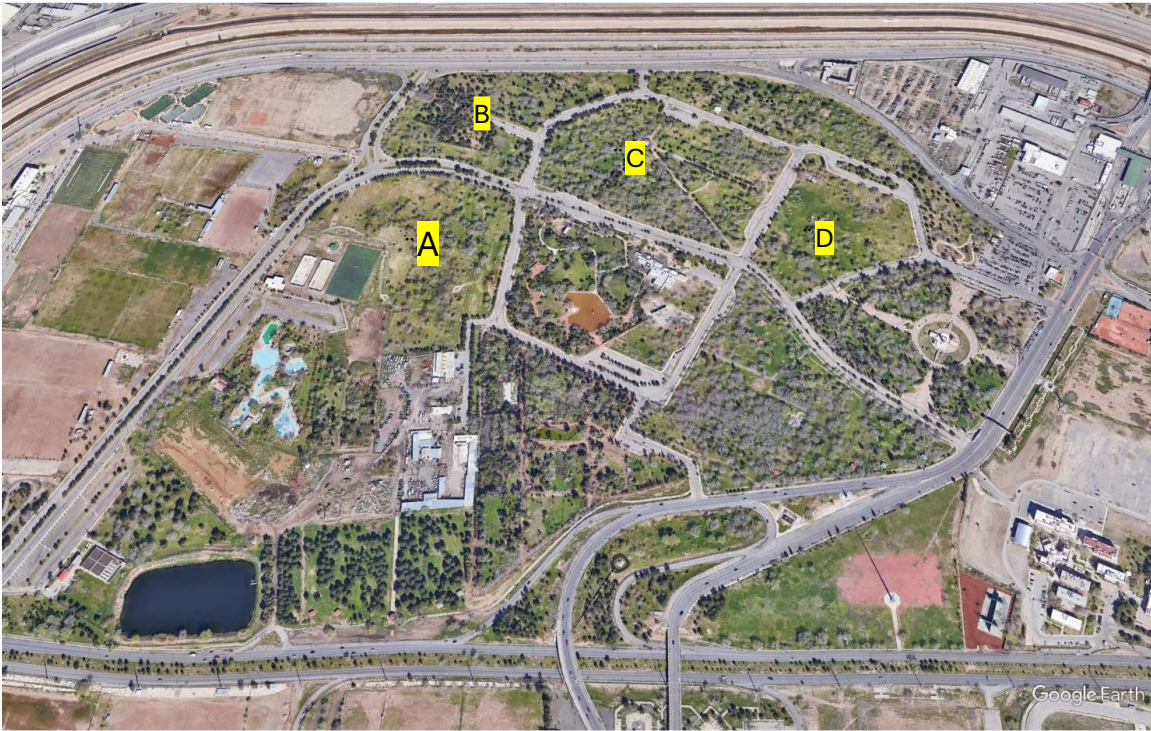
Parque "El Chamizal: áreas de muestreo de suelo

Figura 1. Areas de muestreo de suelo en el parque "El Chamizal".

La definición de áreas de muestreo fue con base en planos del parque "El Chamizal" proporcionado por la Secretaría de Desarrollo Urbano y Ecología & Secretaría de Comunicaciones y Obras Públicas (2022), y por personal del Instituto de Ciencias y Tecnología de la UACJ y el programa Google earth® (Figura 1). Las cuatro áreas seleccionadas fueron determinadas con base en tener mayor vegetación por lotes del parque, tomando en cuenta que presenten pocas construcciones y sean de interés para la Dirección General de Parques y Jardines. En cada área se tuvieron cinco sitios específicos para la colecta de muestras del suelo, las cuales fueron según el tamaño y homogeneidad del área, se colectaron tres sub-muestras por sitio en cuatro áreas del parque, ya que por razones de tiempo y reactivos químicos limitados no fue posible analizar todo el suelo del parque, de momento para este Proyecto (sin financiamiento) se tuvieron 38 muestras.

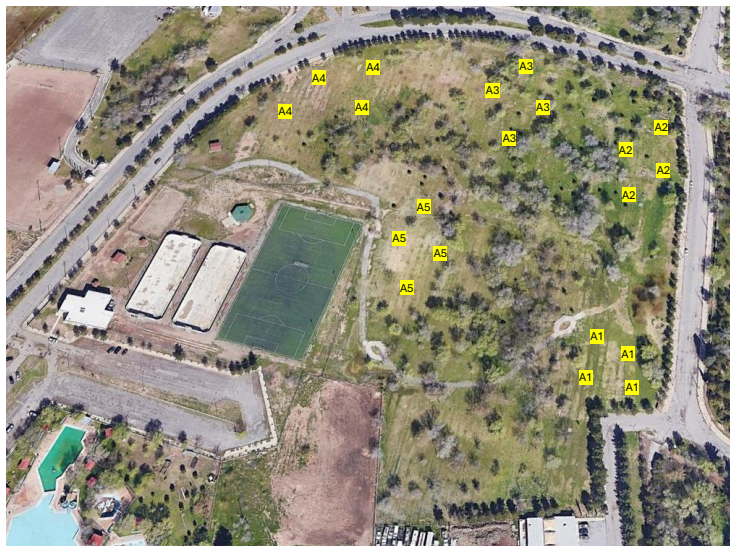
Lote A (sitios de muestreo de suelo)

Figura 2. Sitios específicos de muestreo de suelo en el área "A" del parque "El Chamizal".

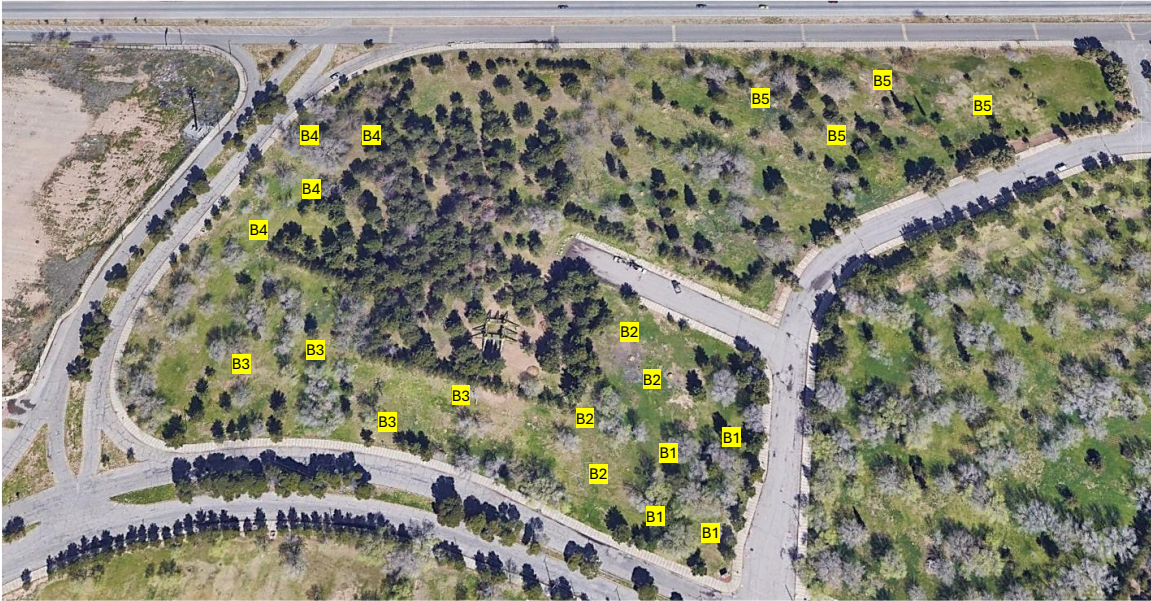
Lote B (sitios de muestreo de suelo)

Figura 3. Sitios específicos de muestreo de suelo en el área "B" del parque "El Chamizal".

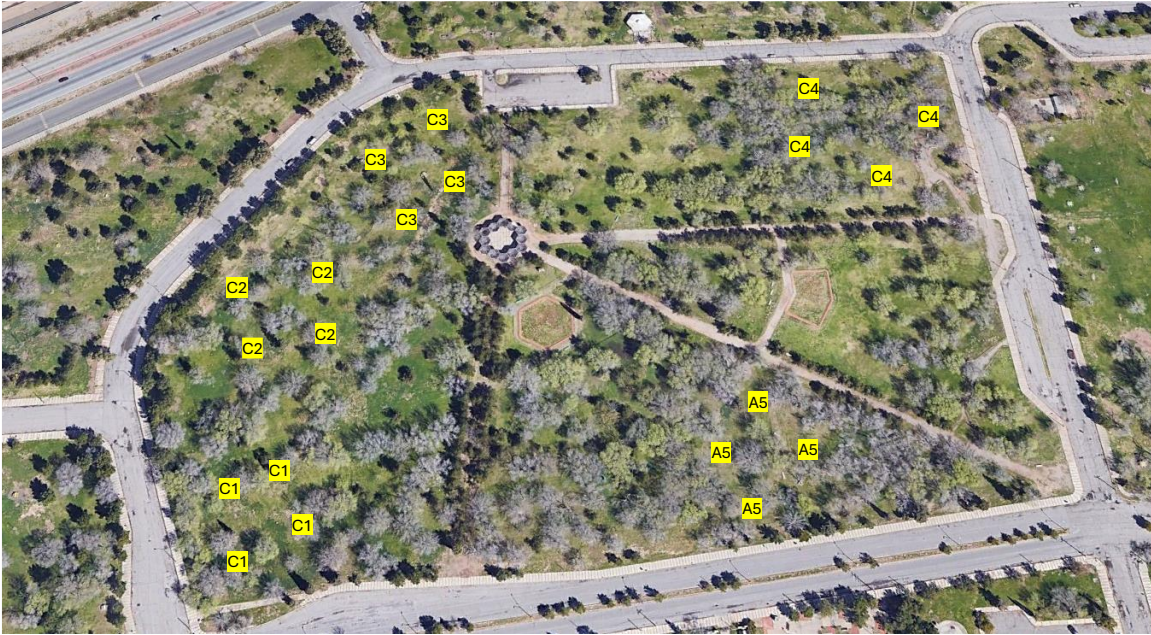
Lote C (sitios de muestreo de suelo)

Figura 4. Sitios específicos de muestreo de suelo en el área "C" del parque "El Chamizal".

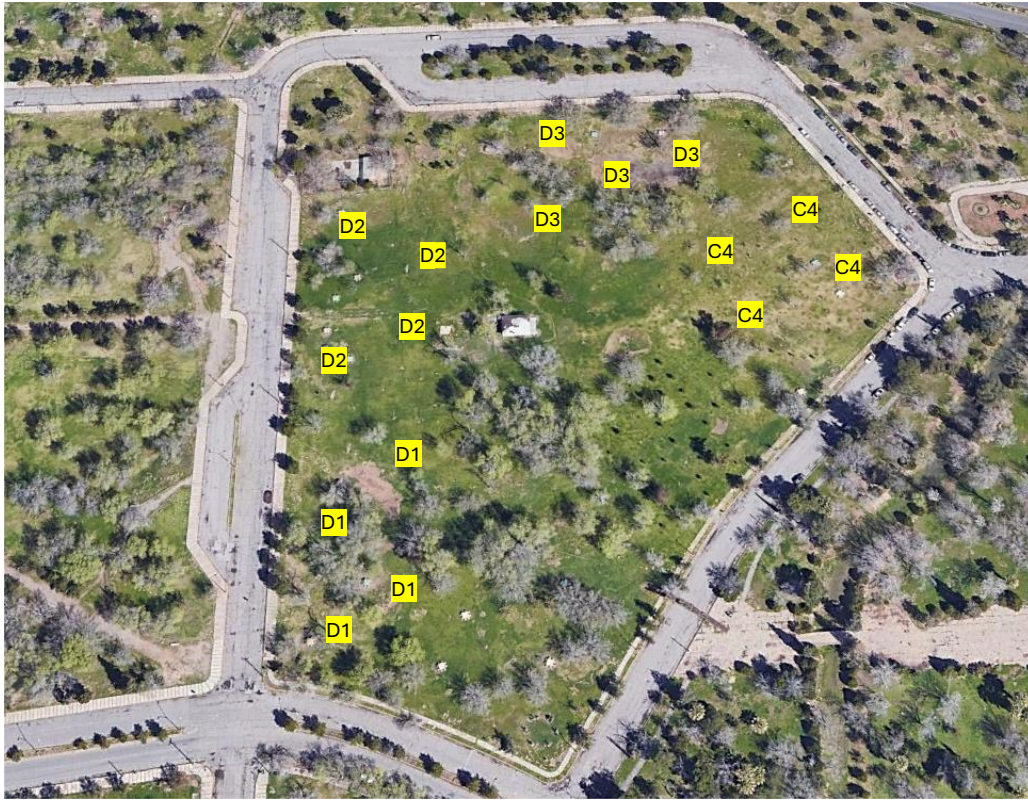
Lote D (sitios de muestreo de suelo)

Figura 5. Sitios específicos de muestreo de suelo en el área "D" del parque "El Chamizal".

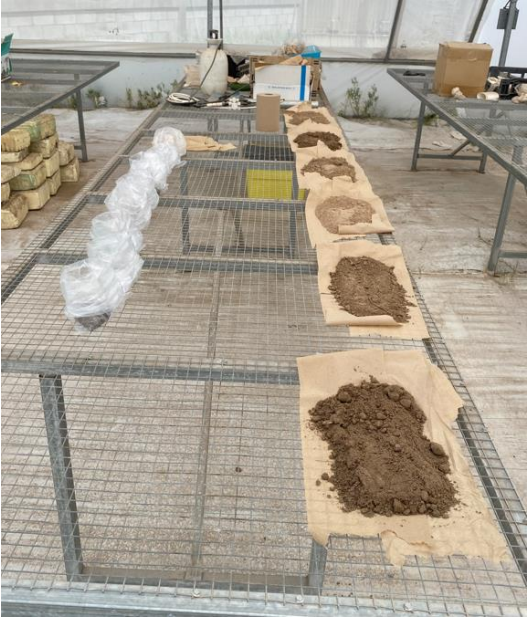
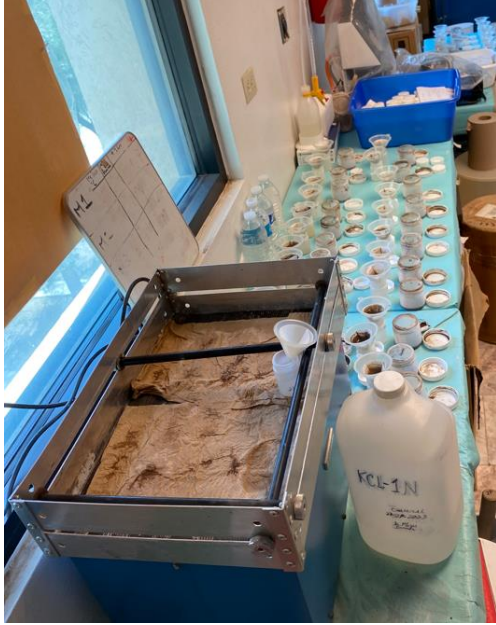
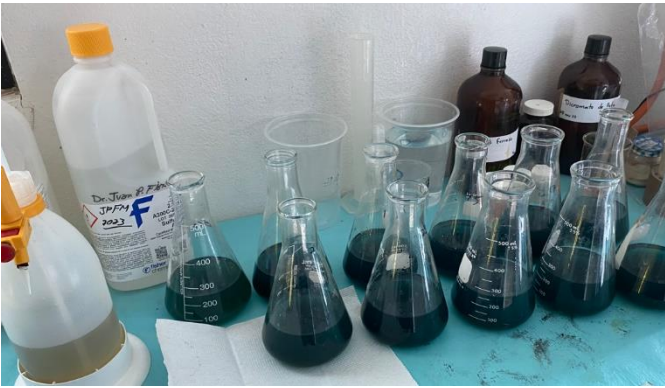
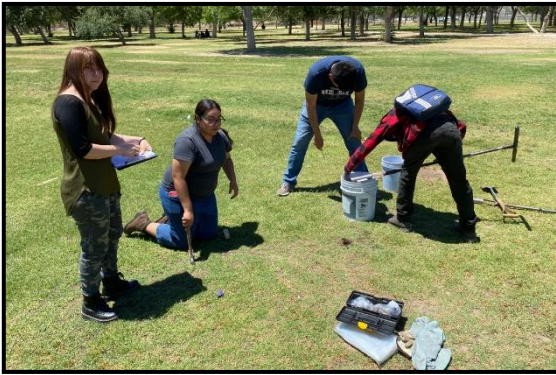
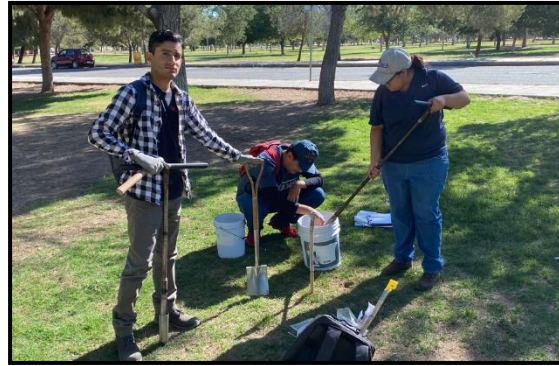
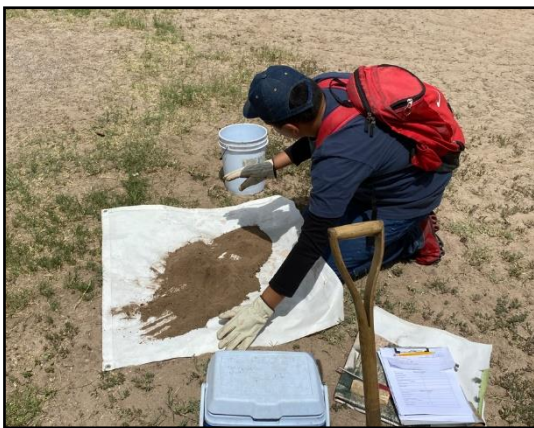
Muestreo de suelos en el parque El Chamizal. 2023.

El muestreo de suelo fue con el uso de una barrena o nucleador y con el método de zigzag, en cada punto seleccionado se tomó una muestra compuesta de suelo a dos profundidades: 0 a 30 y 30 a 60 cm. De estas muestras compuestas para cada profundidad se colectó un kilogramo de cada una, fueron puestas en bolsas de plástico con su respectiva etiqueta. Las muestras fueron llevadas al laboratorio de Ciencias Ambientales ubicada en el Instituto de Ciencias Biomédicas de la UACJ, para ser secadas a temperatura ambiente, después se procedió a molienda y tamizado de las muestras con un molino marca Humboldt® tamizadas en criba de 2 mm, finalmente almacenadas para el análisis físico y químico.

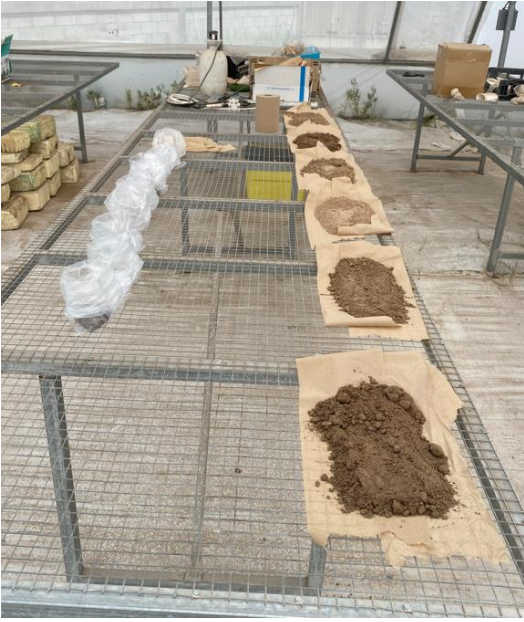
Secado de las muestras de suelo.

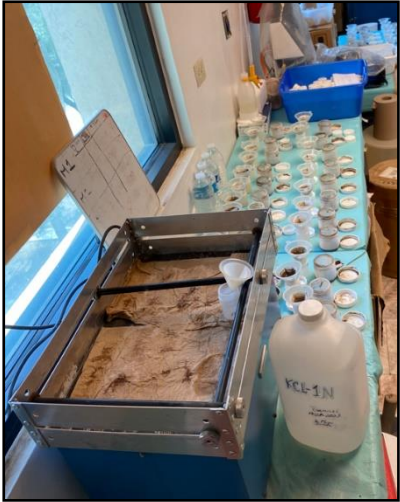
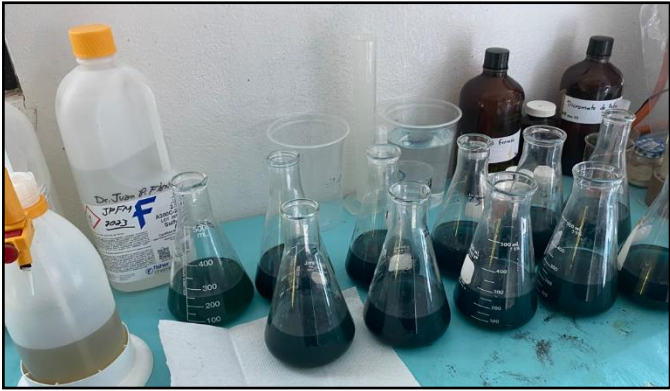
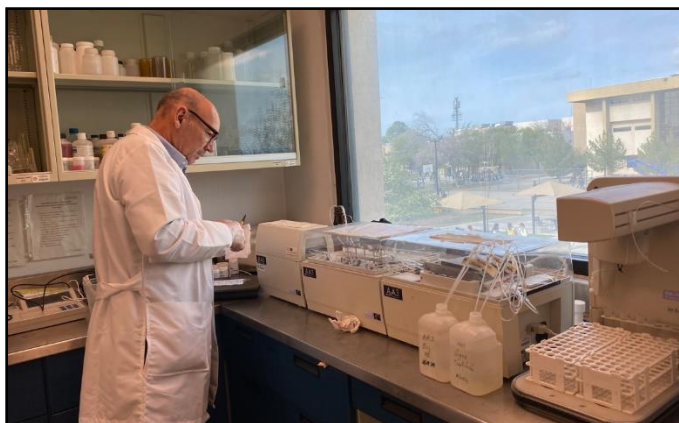
Análisis físico y químico de muestras de suelo en el laboratorio de Ciencias Ambientales de ICB, UACJ. 2023. Karina Guillen Gutiérrez, Daniela Gutiérrez herrera y Dr. Juan Pedro Flores Margez.
