**UNIVERSIDAD AUTÓNOMA DE CIUDAD JUÁREZ CHIHUAHUA,
MÉXICO.**

REPORTE DE VIAJE DE PRÁCTICAS A LAS PRESAS:

“**LA BOQUILLA**” en Camargo Chihuahua y “**LAS VIRGENES**” en Delicias Chihuahua.

Fecha de la práctica del Viernes 16 al Domingo 18 de Noviembre de 2018.

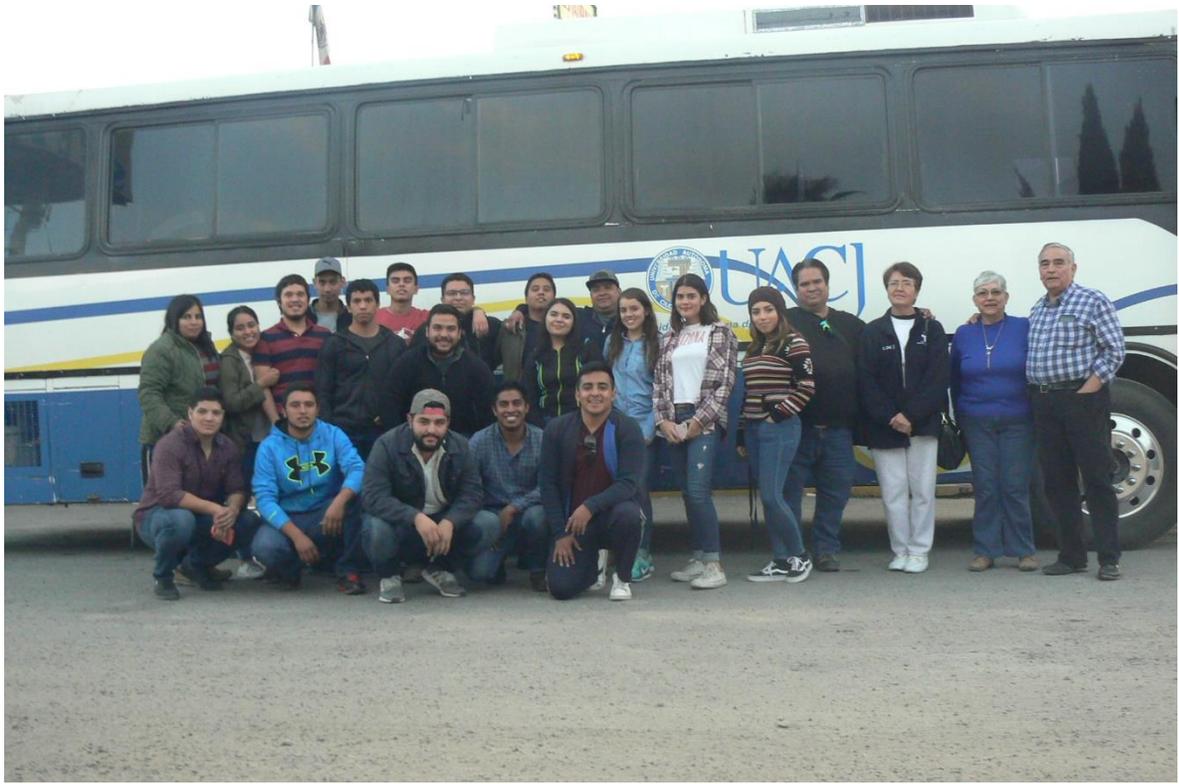
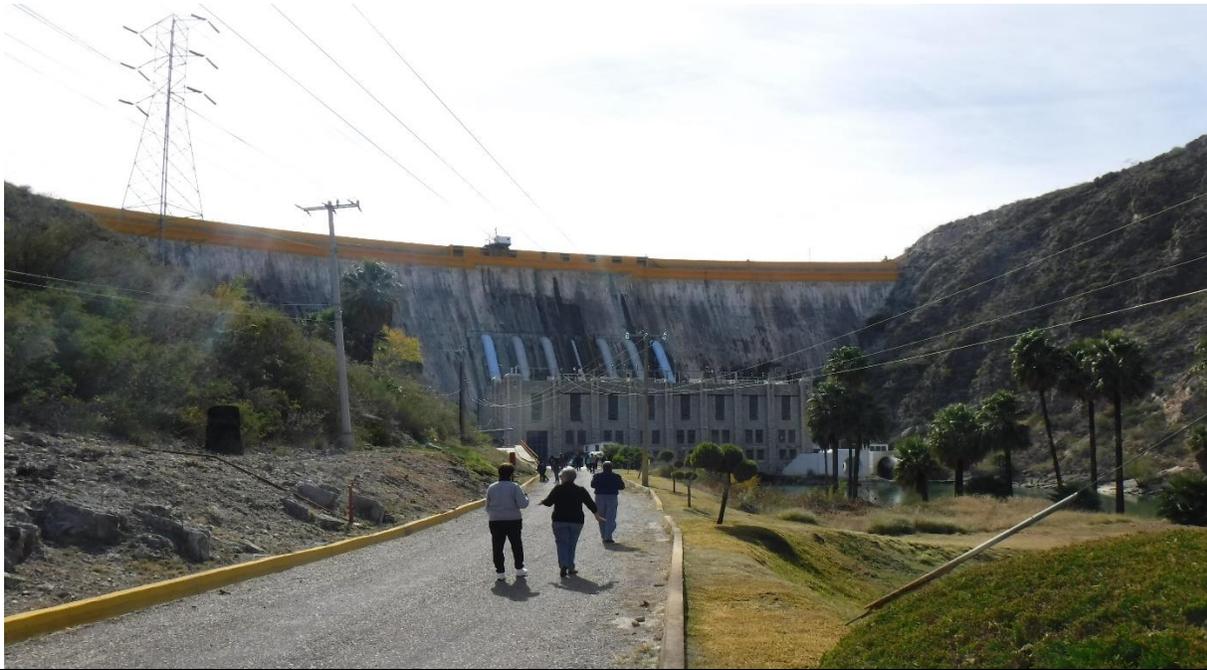
FIGURA 1 CORTINA DE LA PRESA DE CONCRETO CICLÓPEO, CUARTO DE MAQUINAS DEL SISTEMA DE LA CENTRAL HIDROÉLECTRICA SISTEMA DE 6 TUBERIAS 2 COLOR AZUL SUBIDO CNA Y 4 AZUL PALIDO PARA GENERACIÓN DE ENERGÍA ELÉCTRICA (CFE). CUARTO DE TURBINAS.

En la zona de entrada a los cuartos de máquinas se explicó por parte del Ing. Nuñez técnico de CNA que el vaso de Captación de la presa tiene una capacidad de 2903 hectómetros cúbicos. La cortina de la presa fue construida de concreto ciclópeo su forma geométrica es curva y tiene un radio de 160 metros y una altura de 80 metros con un ancho en lavase de 54.00 metros terminando con un ancho de 3.50 metros en la parte más alta. La presa Boquilla, también se le conoce como Presa "Lago Toronto" en virtud de que durante su construcción participaron personas de origen canadiense. El inicio de su construcción fue en el año de 1910 y se terminó en el año de 1916. En esta presa se usa un gasto de 13 M³/seg que se produce en de dos tubos de 2 m de diámetro con una caída de 40 metros de altura para labores de irrigación y el gasto que se produce de otros 4 tubos de 2.00 metros de diámetro los usa CFE para la producción de energía eléctrica. Con el fin de controlar inundaciones se construyó un vertedor de demasías de 3.00 m de altura aproximadamente. Lo anterior, se hizo para abatir el riesgo de inundación. Cuentan los pobladores más antiguos que en el año de 1917 (un año después de construida la presa) surgió una terrible catástrofe pues una tarde (no se recuerda el día ni la hora) cayó una lluvia torrencial que azotó zona de la cuenca lo que provocó el desbordamiento del lago del Tigre lo que causó la inundación de la pequeña

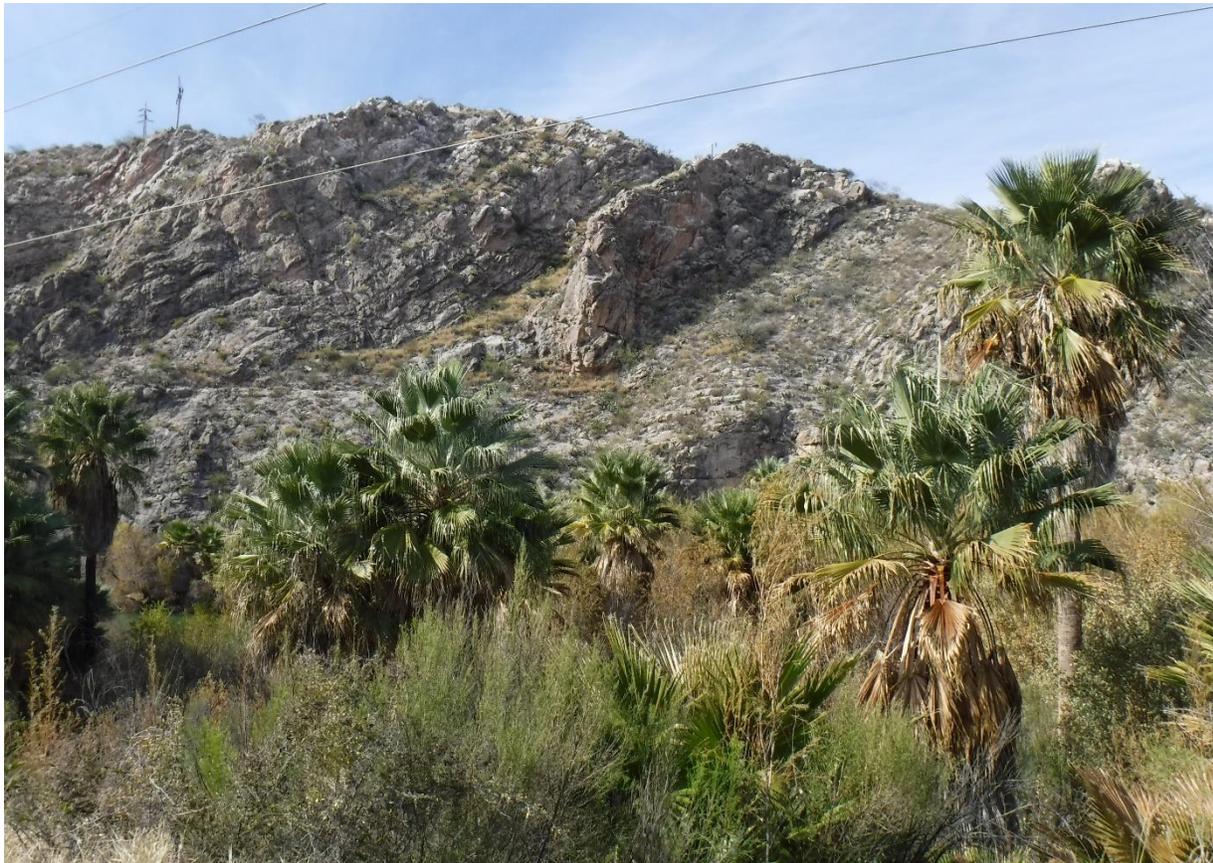
FIGURA 2 AFLORAMIENTO ROCOSO DE ROCAS CALIZAS Y ARENISCAS FUERTEMENTE PLEGADAS POR ESFUERZOS COMPRESIVOS DE LA OROGENIA LARÁMIDE.

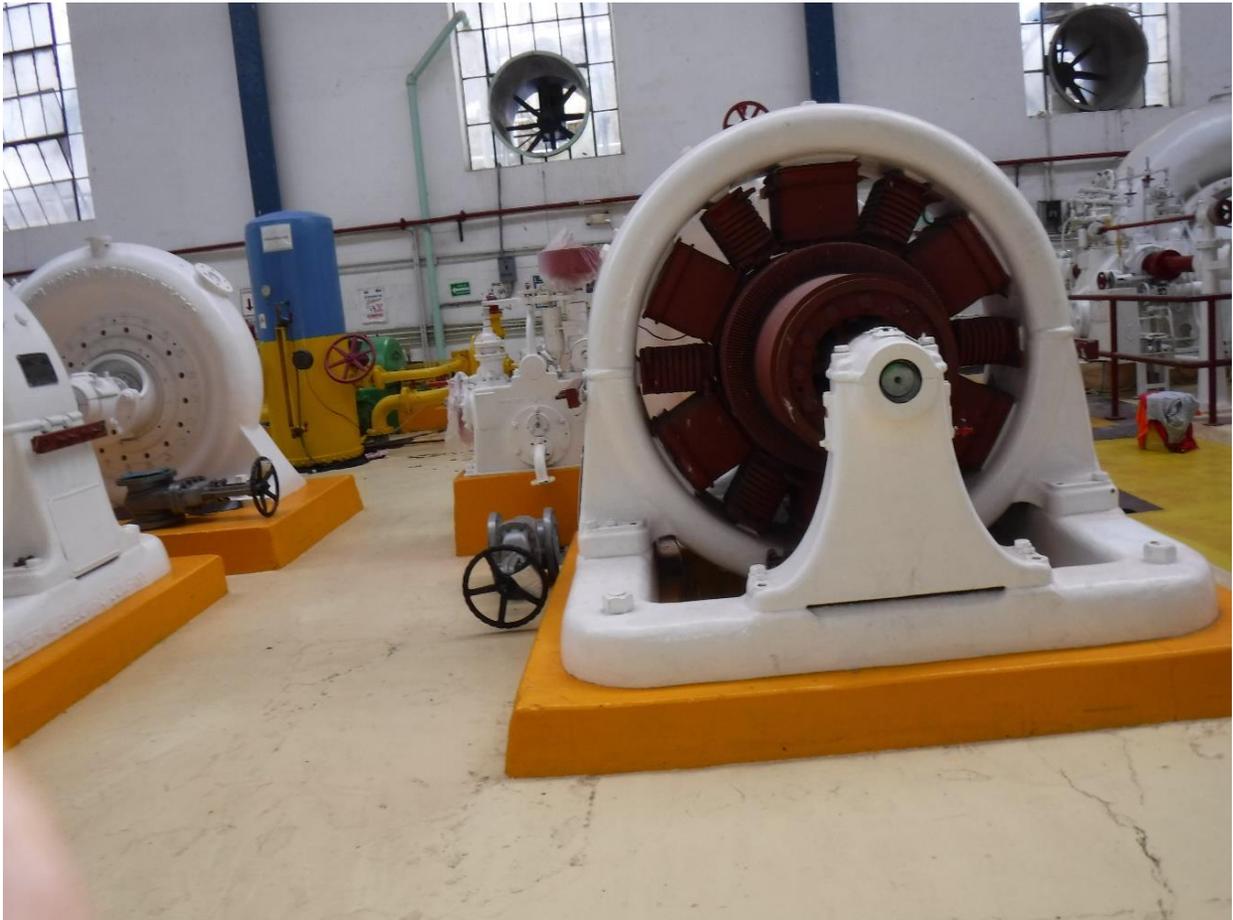
Figura 3 Turbina número 3. MARCA Esher Wyss; serie: 4759 ; tipo Francis, horizontal con doble rodete; potencia 8765 hp.

En el momento de entrar al cuarto de máquinas donde se localizan las turbinas se observa que las turbinas y el sistema de la Central Hidro-electrica se encuentra en mantenimiento. Sin embargo, los 2 técnicos de CFE Y CNA formaron dos grupos de estudiantes para explicarles el funcionamiento eléctrico e hidráulico que se desarrolla para generar la energía. En la Figura 3 se muestra las turbinas y en la figura 4, un video donde se explica su funcionamiento. Por razones de mantenimiento las turbinas están desconectadas del sistema de tuberías. Se están reparando las partes interiores por donde circula el agua (ver video de figura 4).

Figura 15 video de la explicación de la turbina Tipo Francis de Flujo Horizontal y de doble rodete. Mostrada en la Fotografía de la Figura 3.

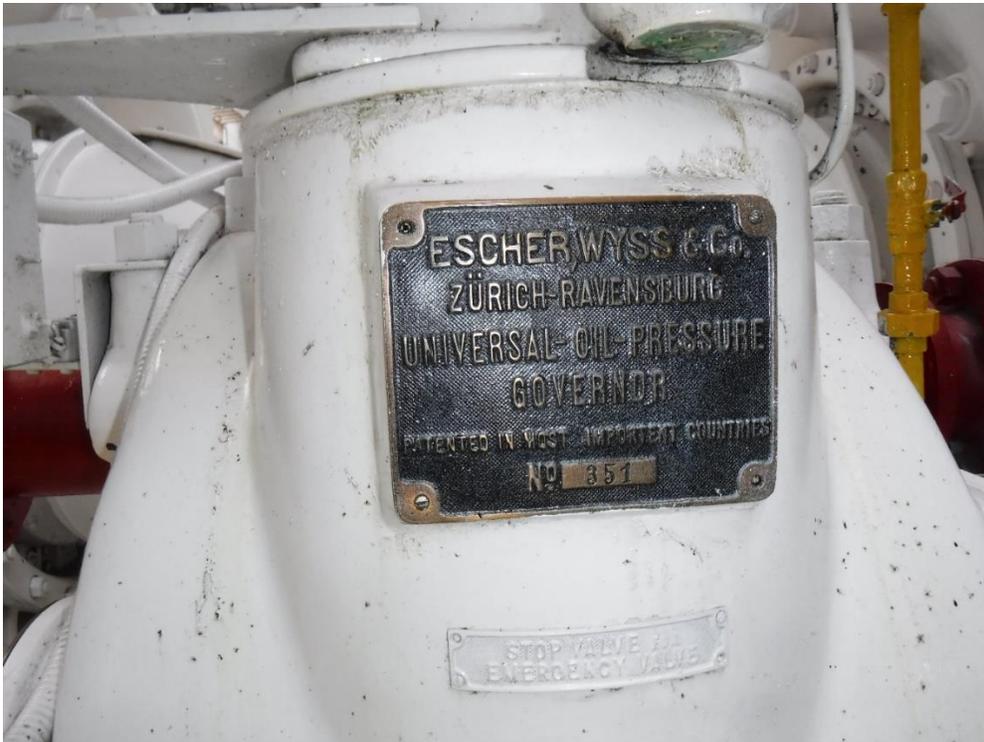
Figura 5. Note la marca de esta turbina de doble rodete

Las válvulas que de tipo mariposa que aparecen en color amarillo en la figura 6 se usan para distribuir el flujo del agua a través del sistema interno de tuberías con la finalidad de conducir el chorro de agua de manera horizontal a la turbina de doble rodete. MARCA Esher Wyss; serie: 4759; tipo Francis, horizontal con doble rodete; potencia 8765 hp; Caída Máxima de diseño 87 metros; Caída mínima de diseño 47 metros; gasto máximo de diseño 13 m³/seg; inició su operación Junio de 1916. Sin embargo, la construcción de las oficinas administrativas locales iniciaron su operación en el año de 1927.

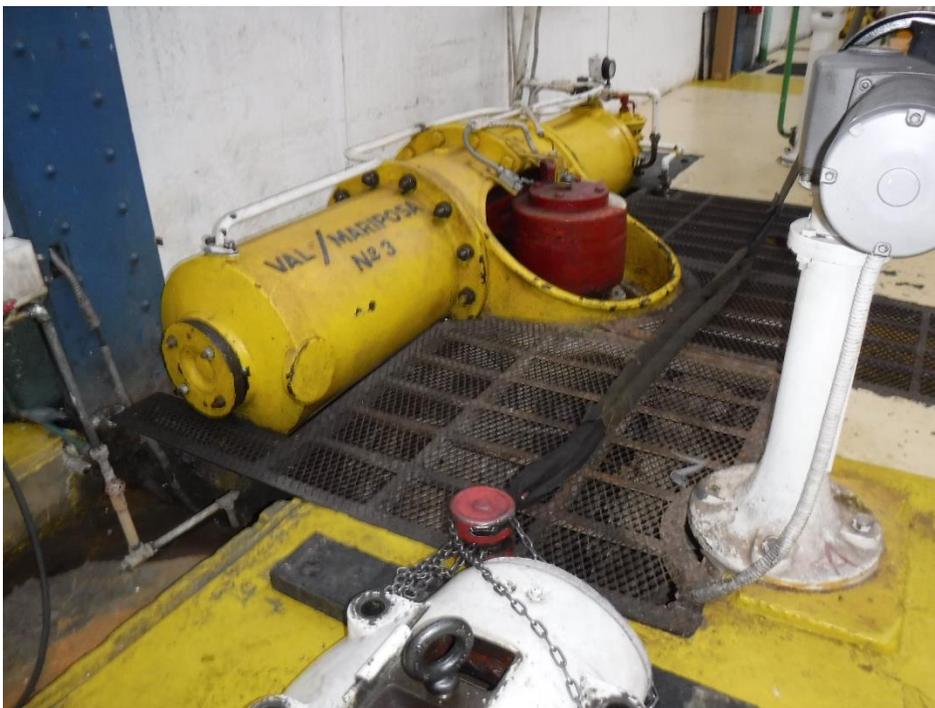
Figura 6 válvula tipo mariposa que distribuye el fluido a través del sistema de tuberías a las turbinas para generación de energía eléctrica.

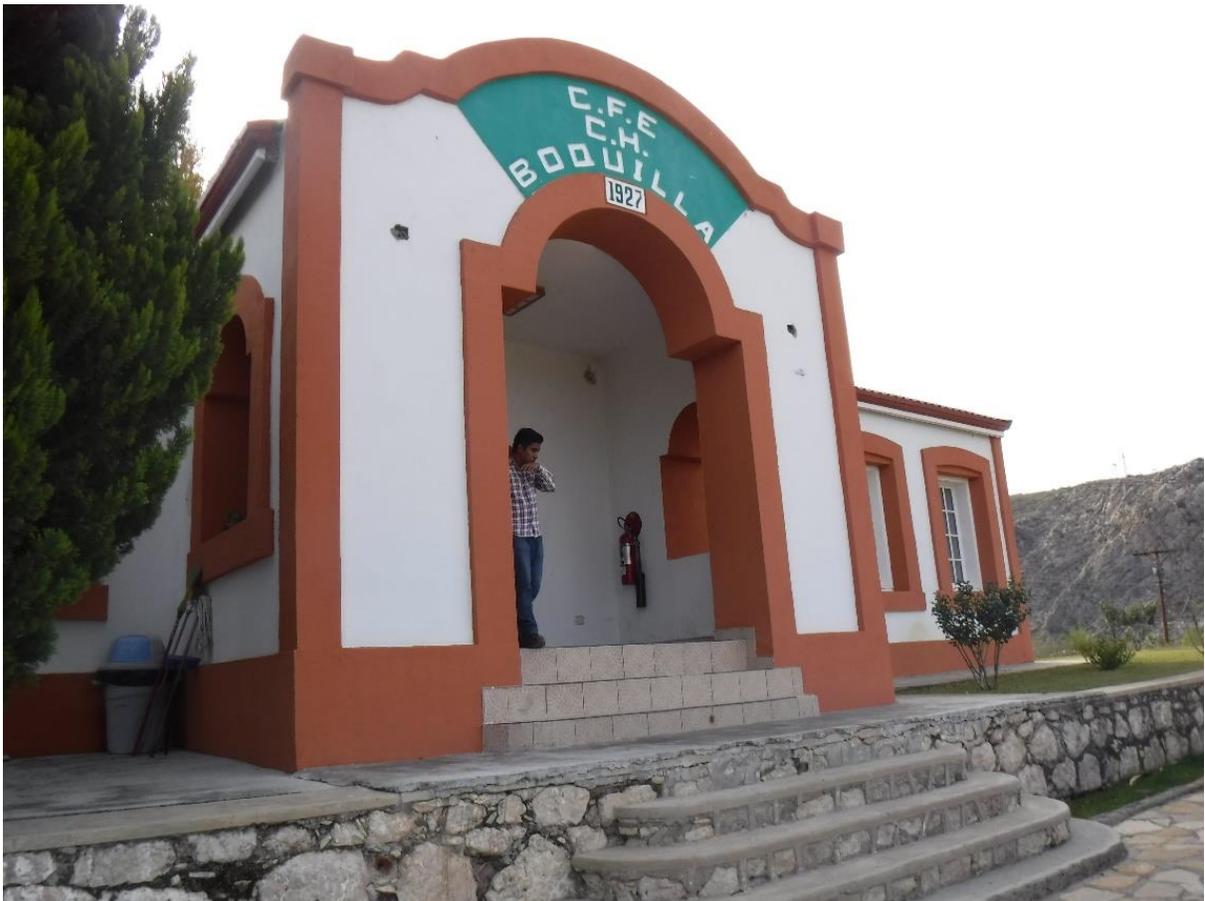
Figura 7 muestra las oficinas de CFE que se construyeron en año de 1927 cuando entró en operación la Central Hidroeléctrica.

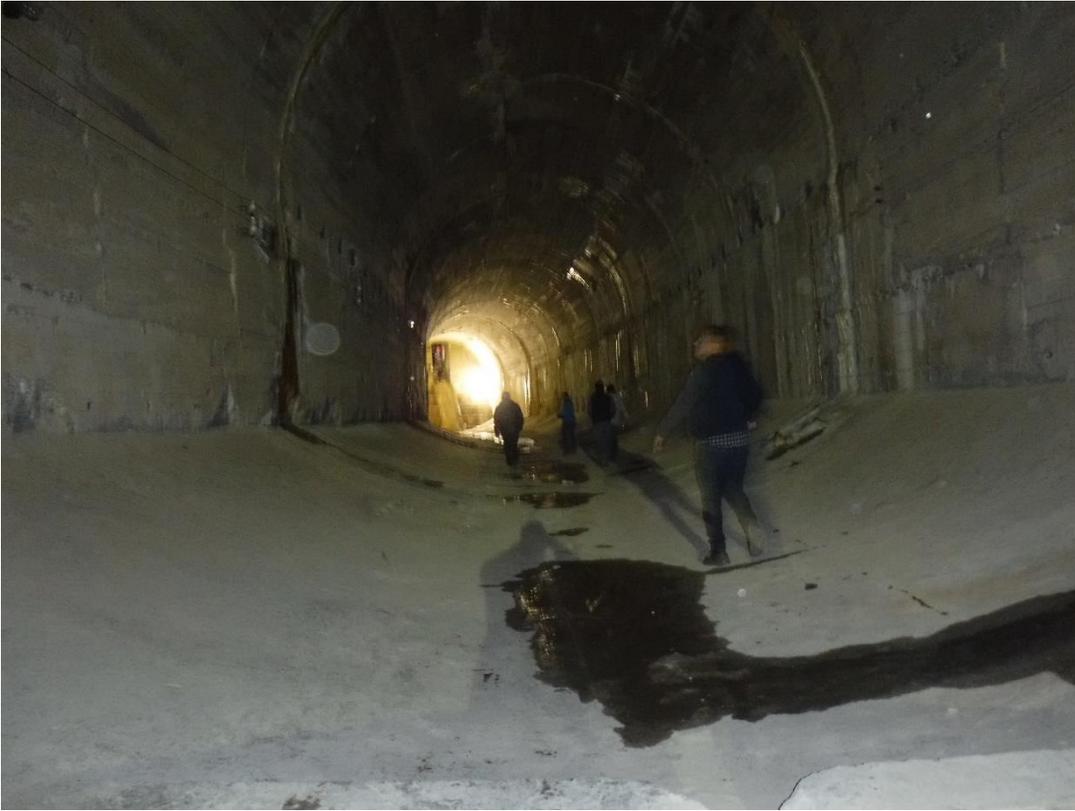
Figura 8 parte inicial del sistema de túnel revestido de concreto al fondo se observa el inicio de los 345 escalones de un peralte aproximado de 50 cms

Para llegar al exterior de la cortina se circuló a través de un sistema de tuneles interiores revestido de concreto. En algunos tramos las paredes del sistema rocoso están al descubierto, y hay zonas oscuras. Para ascender a la parte superior de la cortina se escalaron 345 escalones de mampostería. Ver Figuras 8 y 9. Al salir del túnel a la parte superior de la cortina se aprecia el volumen de almacenamiento de la presa (aprox. 2903 Hm³) ver figura 10, y en el extremo opuesto se aprecia como el respaldo de la presa tipo arco de concreto ciclópea está empotrada en el macizo rocoso (ver figura 11). En la figura 12 se aprecia cómo 4 tubos de desfoque son conducidos al cuarto de turbinas para generación eléctrica y 2 de ellos localizados en los extremos (color azul) se conducen al sistema de irrigación.

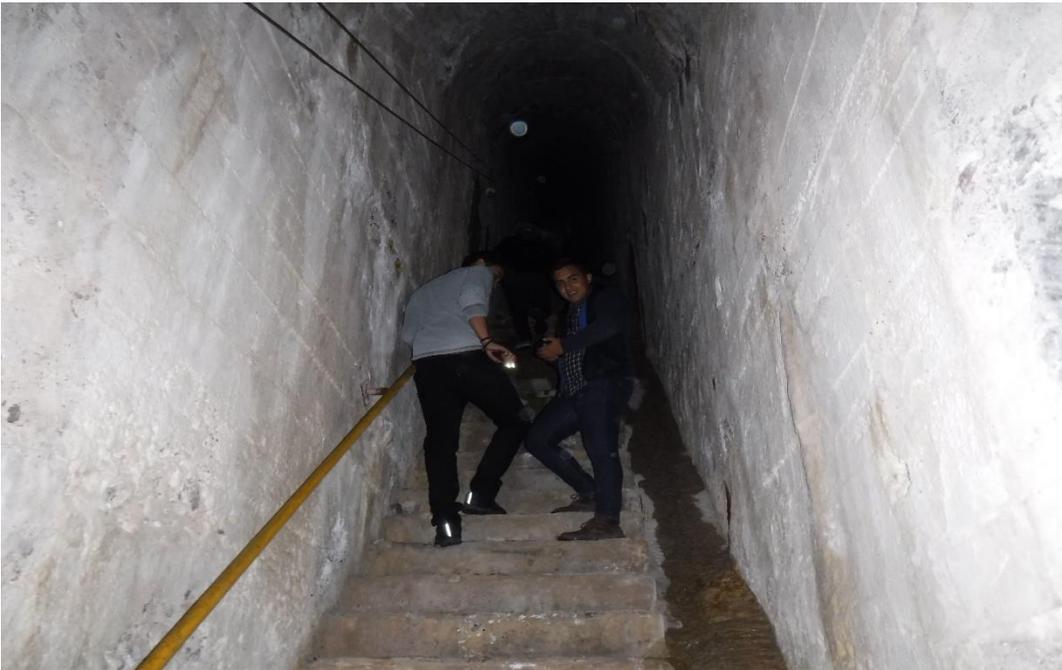
Figura 9 inicio túnel revestido de concreto con escalones, note el fondo oscuro

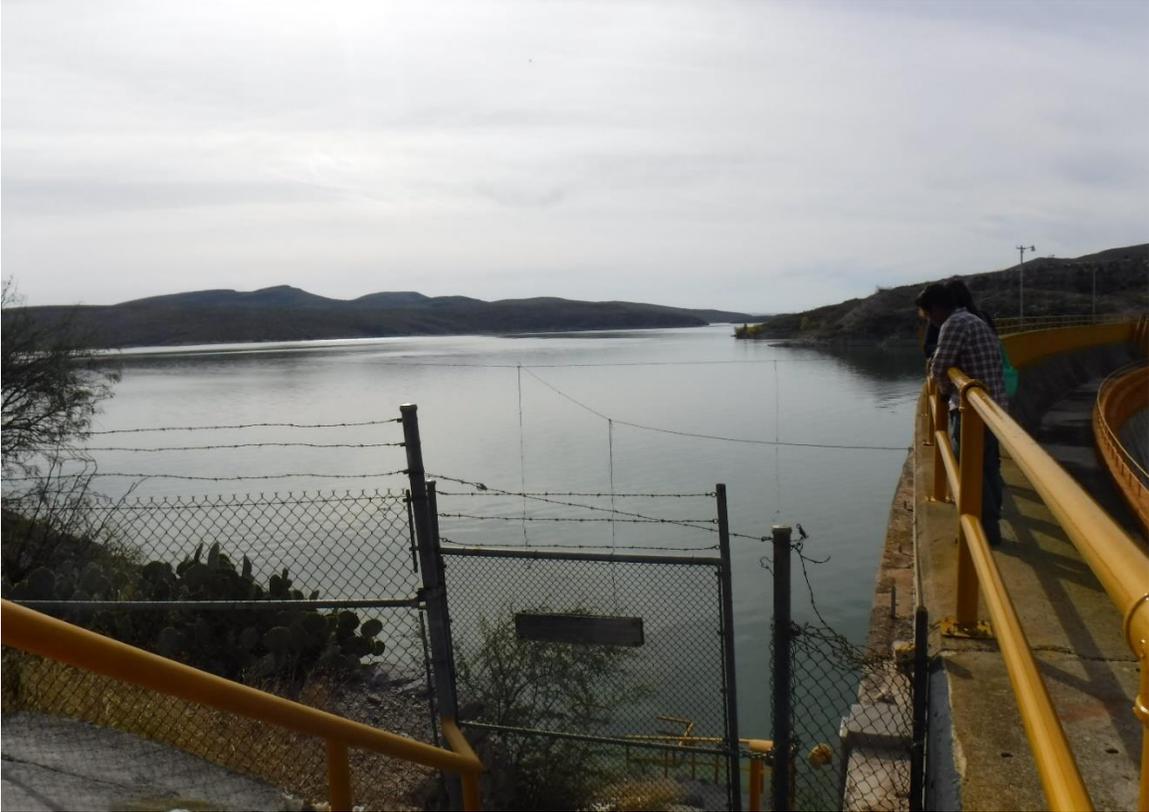
Figura 10 Vista Oeste de la cortina donde se aprecia el vaso de almacenamiento

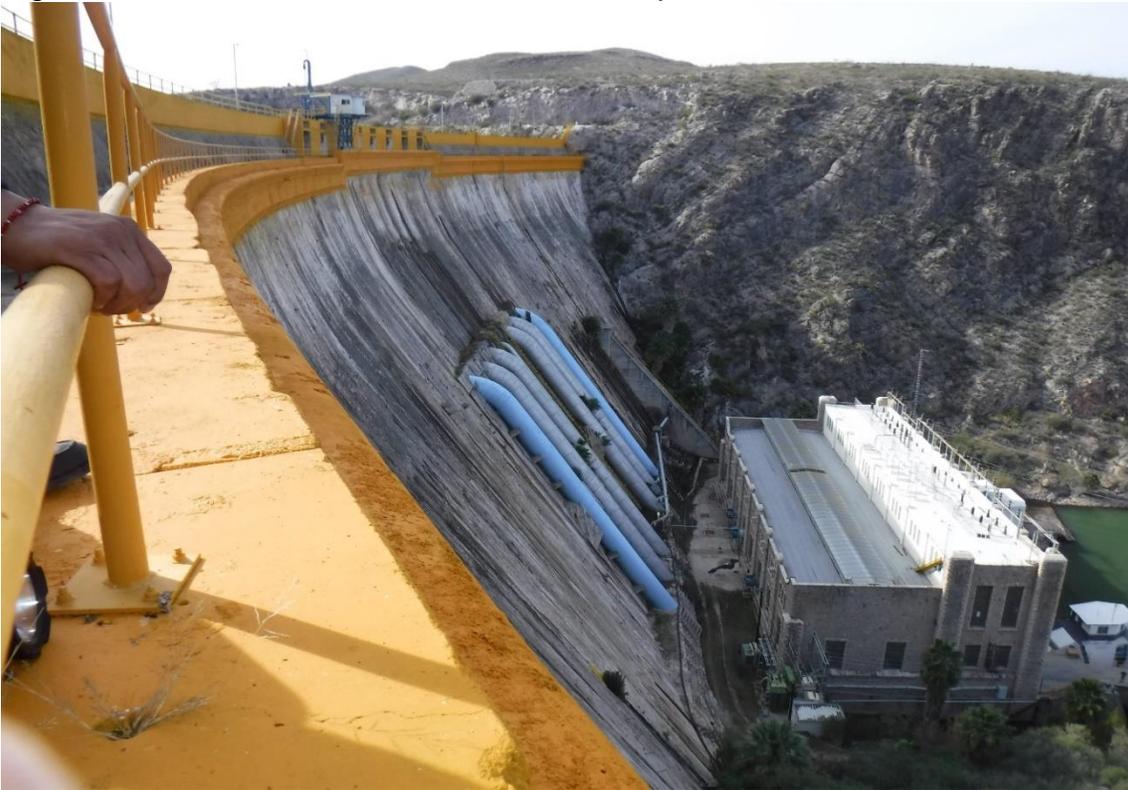
Figura 11 Vista Este de la cortina, 6 tubos de desfoque, cuarto maquinas y turbinas de central Hidro-eléctrica y maciso rocoso de anclaje de la cortina.

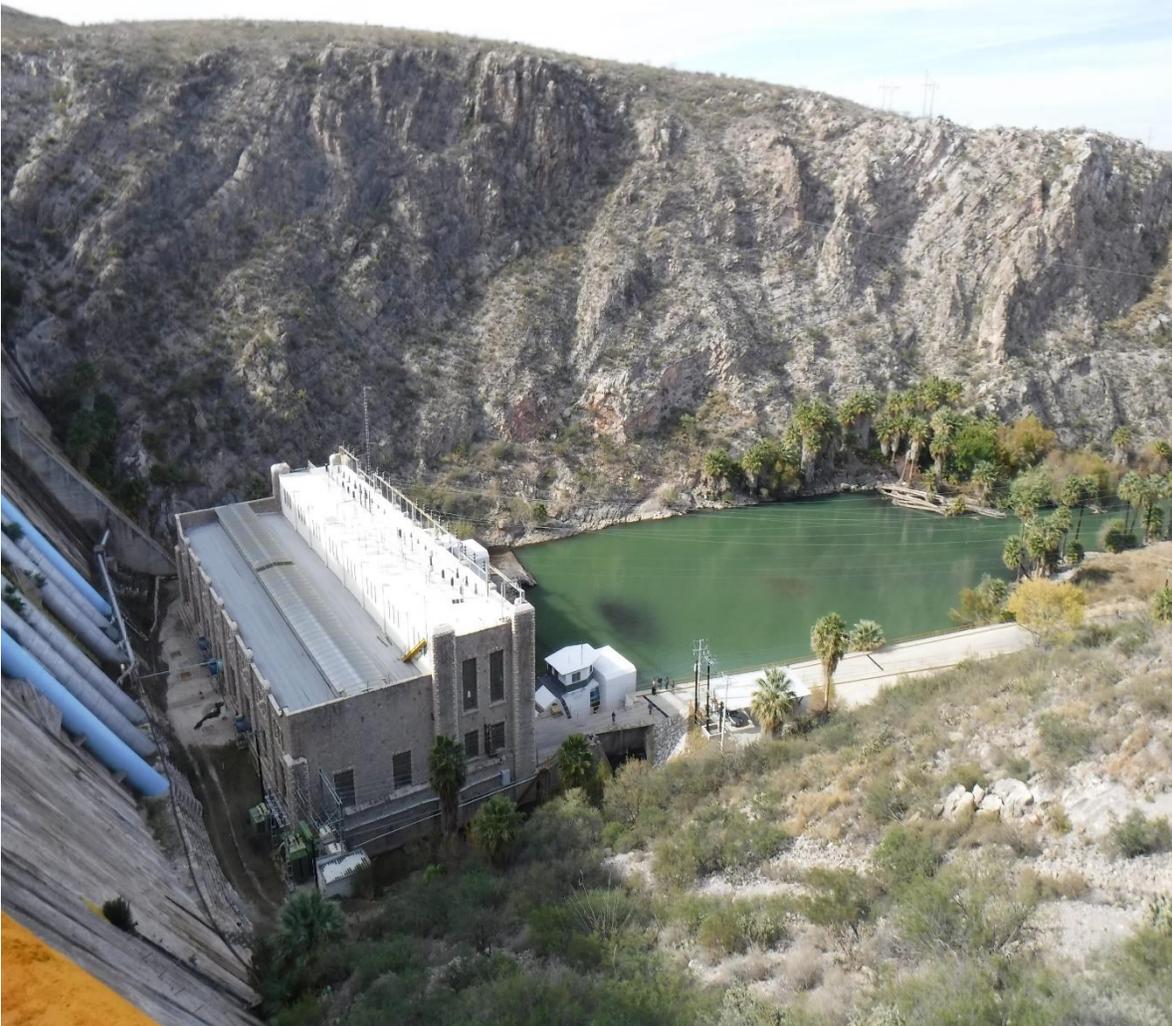
Figura 12 Vista Este de la cortina, se aprecia macizo de anclaje lago donde se para descarga del agua y conducción a la zona de aguas abajo a la zona de riego.

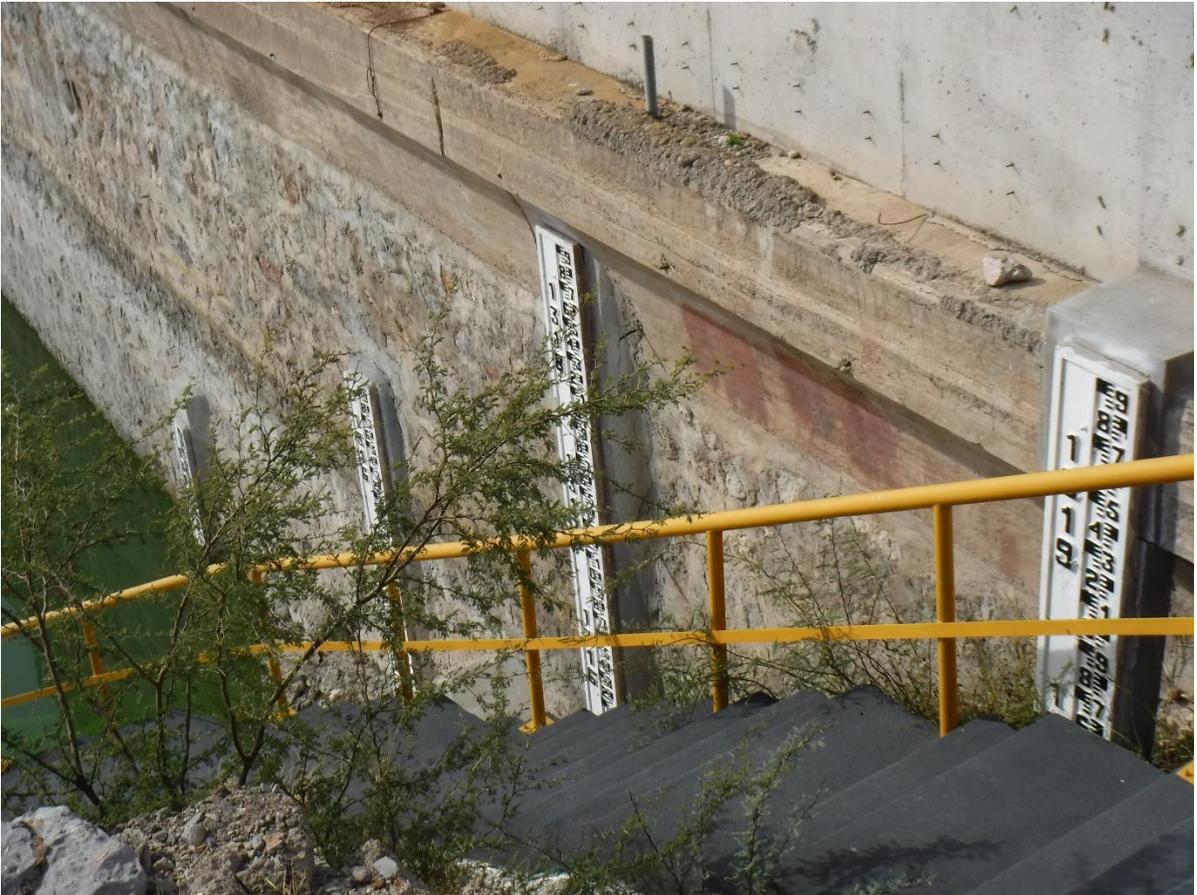
Figura 13 escalas para el monitoreo de niveles de operación, volumen de almacenamiento y gastos de diseño de la presa de irrigación y central Hidroeléctrica.

En la parte superior de la cortina se tiene acceso para realizar el monitoreo de niveles del vaso de almacenamiento de la presa. Esta tarea se hace registrando las alturas del nivel de agua en las escalas situadas en la parte aledaña al muro de contención de la cortina (vease figuras 13). En dichas escalas se puede definir de acuerdo al nivel monitoreado cuales son las cargas máximas y mínimas de diseño que se deben tener para controlar que la planta generadora de energía eléctrica tenga una eficiencia satisfactoria durante la operación del sistema. Además que con este monitoreo se logra registrar las estadísticas en el volumen de agua almacenada en el vaso de captació

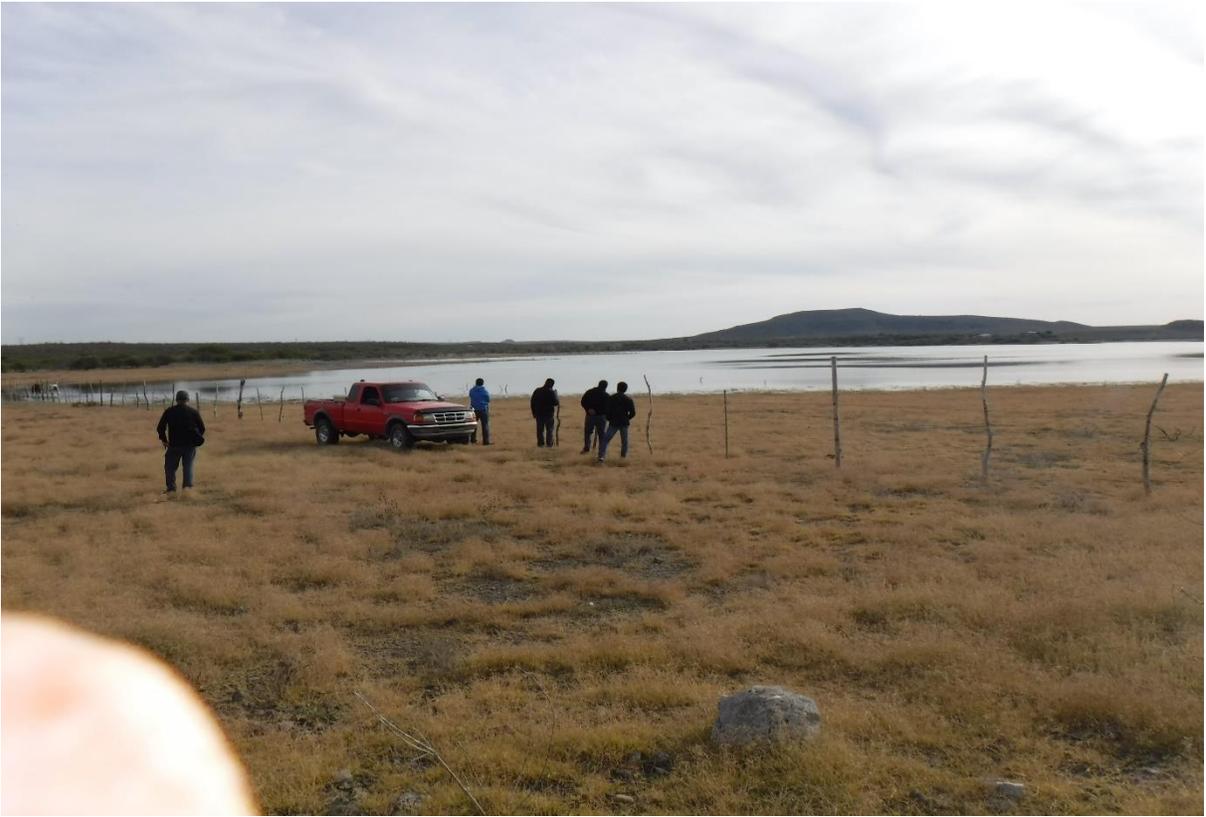
Figura 14 Zona de inundación que se registra en temporadas extraordinarias de lluvias en la zona Este del vaso de almacenamiento en presa de la boquilla. Elevación

Al termino de la visita de la cortina de la presa, se visitó el área Este de esta. Lo anterior fue con el objeto de observar la construcción de un muro de retención para proteccion de avenidas extraordinarias. Este fue construido recientemente con la finalidad de resolver problemas de inundaciones que se registran a causa de escenarios de lluvias atipicas en la región. La elevación coordenadas se muestran en la figura 14, 15 y 16.

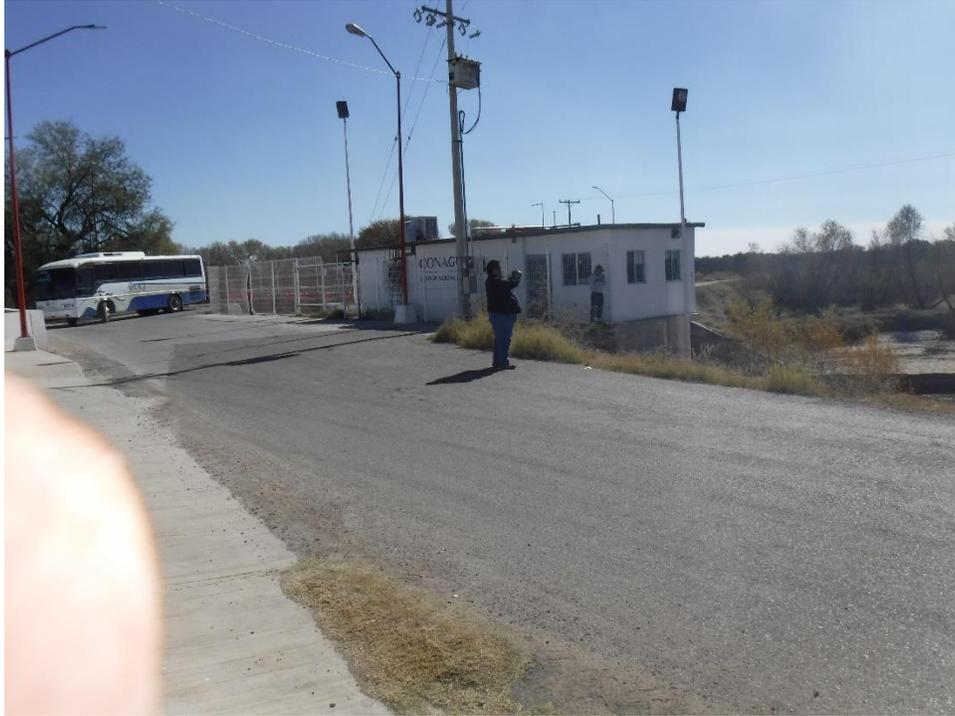
Figura 1 Oficina de Conagua se puede ver el camino de acceso, los sectores donde se divide las zonas de compuertas, cuarto de control de las mismas y Autobús (UACJ)

DÍA SABADO 17 DE NOVIEMBRE DE 2018. A las 10:15 AM salimos hacia el punto donde están las compuertas de distribución de agua para el distrito de riego 05 de la CNA. En este punto de coordenadas 13 479266 E y 3860357 N con elevación 1286 msnmm se localiza la oficina de CNA (ver figura 1). Un técnico nos atendió dio la explicación del funcionamiento de las compuertas reguladoras, en un cuarto donde se controlan electrónicamente (ver figura 2). Estas compuertas están distribuidas en dos sectores: 5 que conducen el agua al distrito de riego a través de un canal trapezoidal revestido de concreto y otro sector con 6 que lo hacen hacia el río, este a través de su cauce natural se va a unir hasta río San Pedro una distancia de 95 km donde existe un dissipador de energía. La superficie para las labores de irrigación son 75,000 hectáreas de cultivos como: Nogales, Alfalfa, Trigo, Maíz, Chile etc. El distrito de riego aguas debajo de las compuertas lo integra un sistema de canales, con válvulas y sifones reguladores que conducen el agua hasta la zona de cultivos.

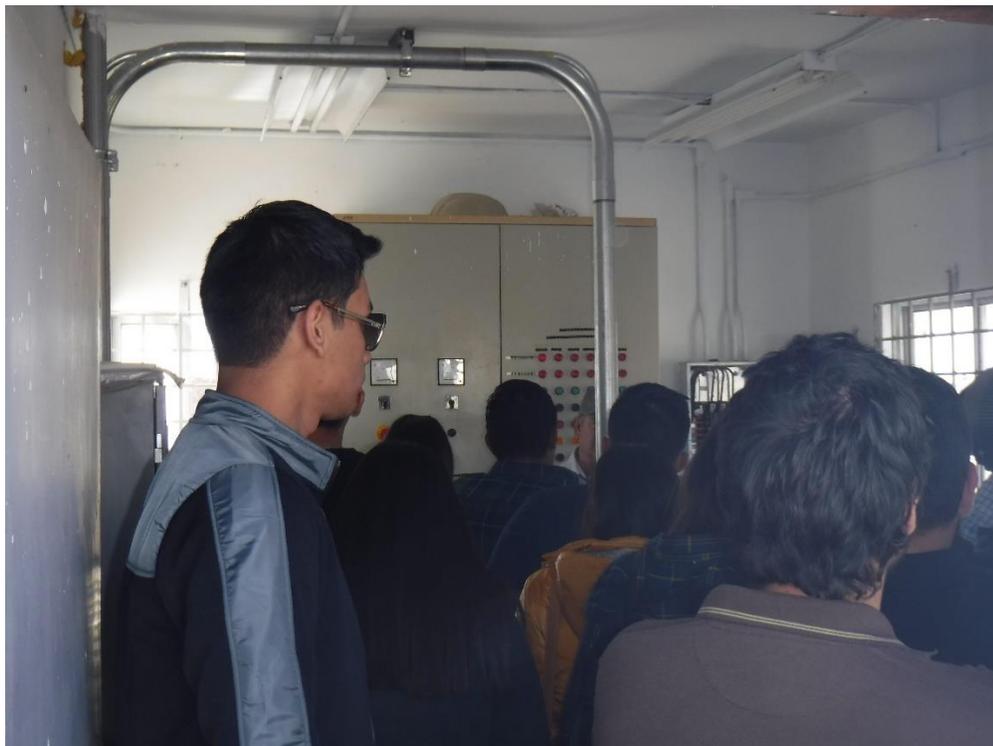
Figura 2 Cuarto de control de las compuertas reguladoras. Explicación del control de derivación de las compuertas durante los períodos de siembra en función de las necesidades de riego se programan de manera mensual según las necesidades de riego y de la temporada.

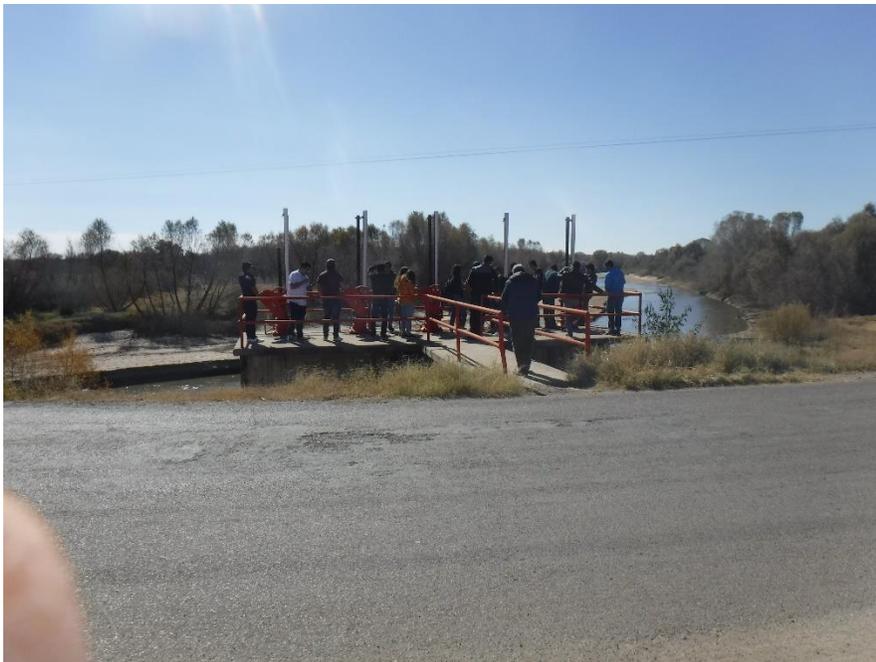
Figura 3 panorámica Aguas arriba cauce natural río Conchos y escala de niveles

En la figura 3, se observa como aguas arriba el cause del Río Conchos entra en la zona de compuertas. En esta se aprecian las 5 compuertas reguladoras que cuentan con 5 escalas de monitoreo y regulación que son accionadas desde el cuarto de máquinas o manualmente de acuerdo a las necesidades de gastos, se nota que el cause del río genera azolve y/o arrastre por lo que se le da mantenimiento periódico para mantener una operación eficiente del mismo. Aquí en la fotografía se pueden apreciar las compuertas de las presas en un costado hay unas marcas que señalan la altura por lo que se conoce, por ejemplo, si el agua rebasa los 3.80m ya es alerta para abrir las compuertas para que el agua pase y baje de altura. De esta manera se puede controlar la apertura necesaria que se debe suministrar a cada compuerta, sobre todo en la zona de riego se tendrá una debida vigilancia de la regulación del gasto en función de las necesidades de riego. Las figuras 4 y 5 muestran el detalle del control manual de la apertura de compuertas.

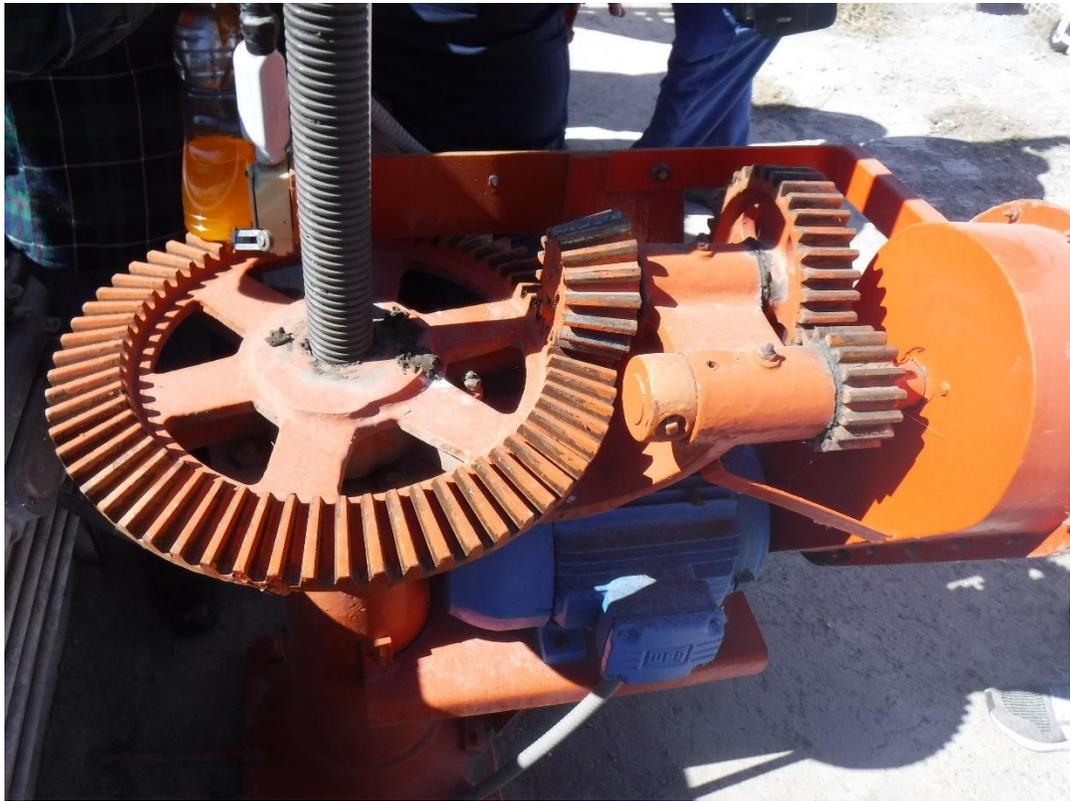
Figura 4 Se aprecia la base donde se controlan la apertura de compuertas a través de engranes, las escalas que se muestran al momento de subir o bajar estas de manera manual

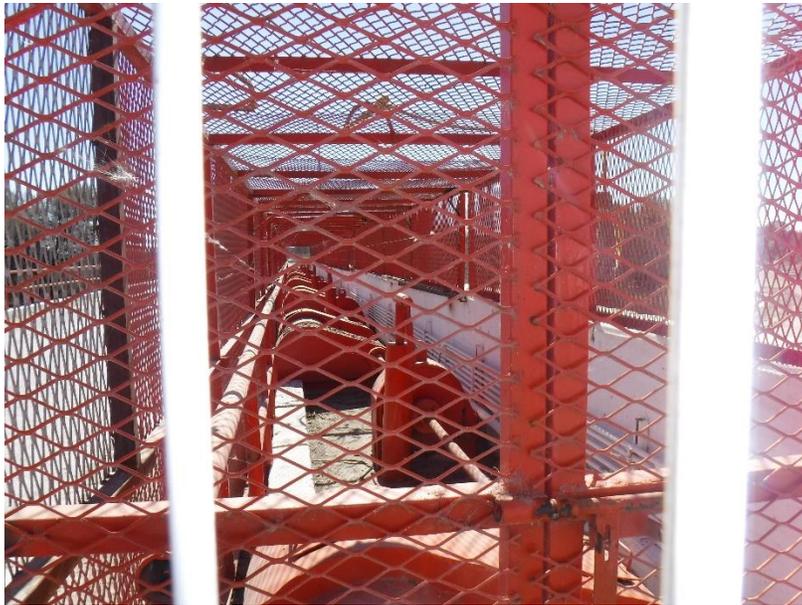
Figura 5 se aprecia como de las 5 compuertas que se tienen únicamente solo 1 esta en operación con el objetivo de regular el gasto que se requiere para el control de irrigación

A fin de ilustrar como se ajusta la apertura de las compuertas a las necesidades de riego en el sector de 5 puertas. Se tiene un sistema de válvulas de control aledaño al camino pavimentado de acceso a la zona (ver figura 5 y video). Se puede observar en esta figura que está abierta únicamente la compuerta número 5. Para complementar el funcionamiento de este sistema de control, en la figura 6 se muestra un video de cómo se permite la regulación del gasto aguas abajo y aguas arriba del Cauce del Río. En este se observa que en el sistema de compuertas esta hecho a base de una estructura de concreto armado fuertemente anclado a estribos, pilas, través, aleros y demás elementos que permiten tener una estructura segura y confiable a los empujes del agua. En el alero, se observa una escala graduada que indica el nivel IV del agua (ver figura 5 y video). La figura 6 corresponde al control de compuertas del sector 2 que regula la entrada de agua hacia un canal revestido que tiene la finalidad de destinar el agua al distrito de riego 05 de Camargo y el de la figura 7 se refiere al sistema de riego que tiene la finalidad de permitir que el escurrimiento continúe por el cauce natural del Río.

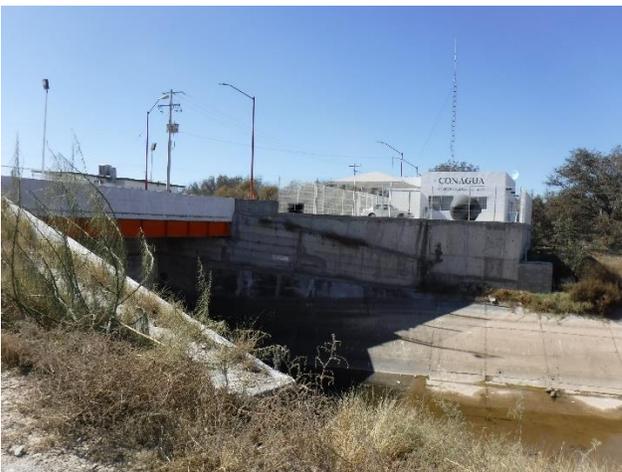
Figura 8 Zona de compuertas que derivan el escurrimiento hacia canal revestido de zona de riego relacionado al video de la Figura 7.

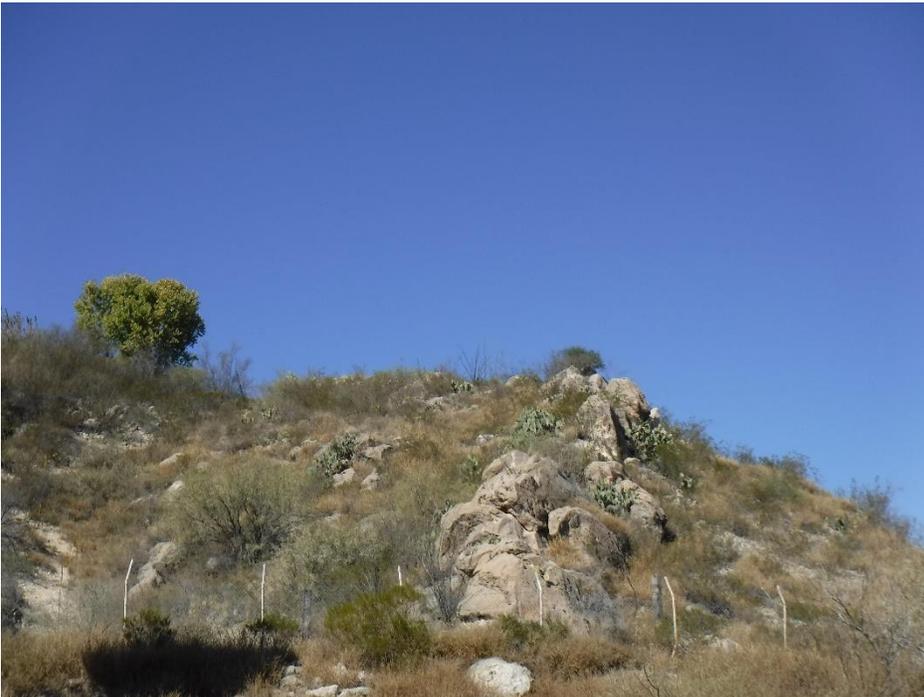
Figura 12 vista exterior donde se aprecia la naturaleza volcánica del lugar justo en el camino de terracería de acceso al lugar de la cueva.

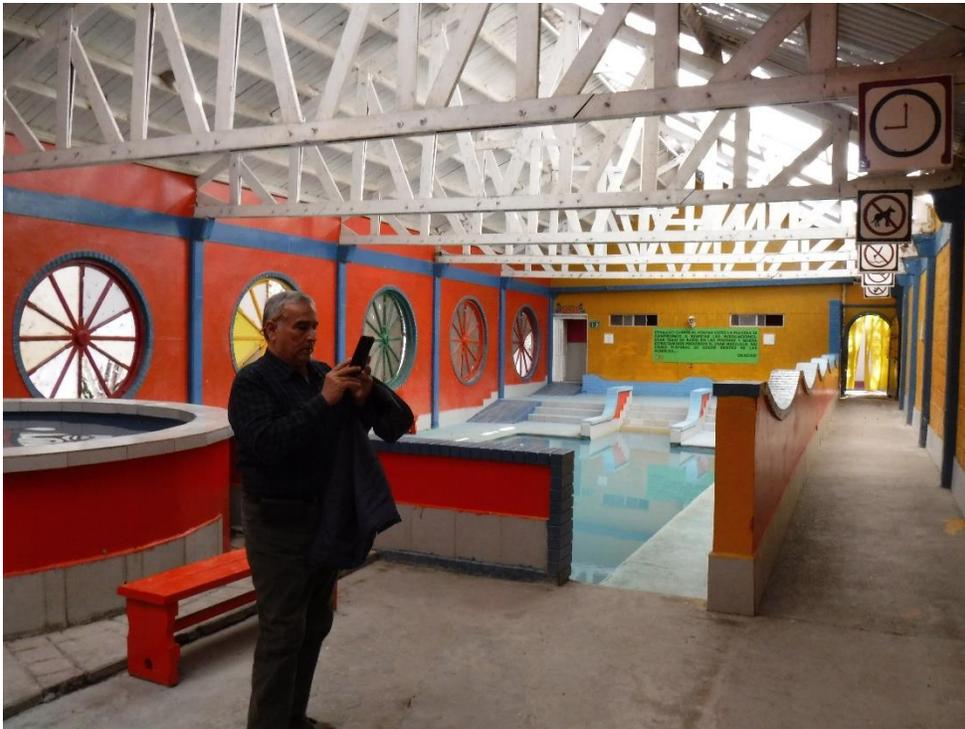
Figura 15 Área de albercas para baños hidrotermales y

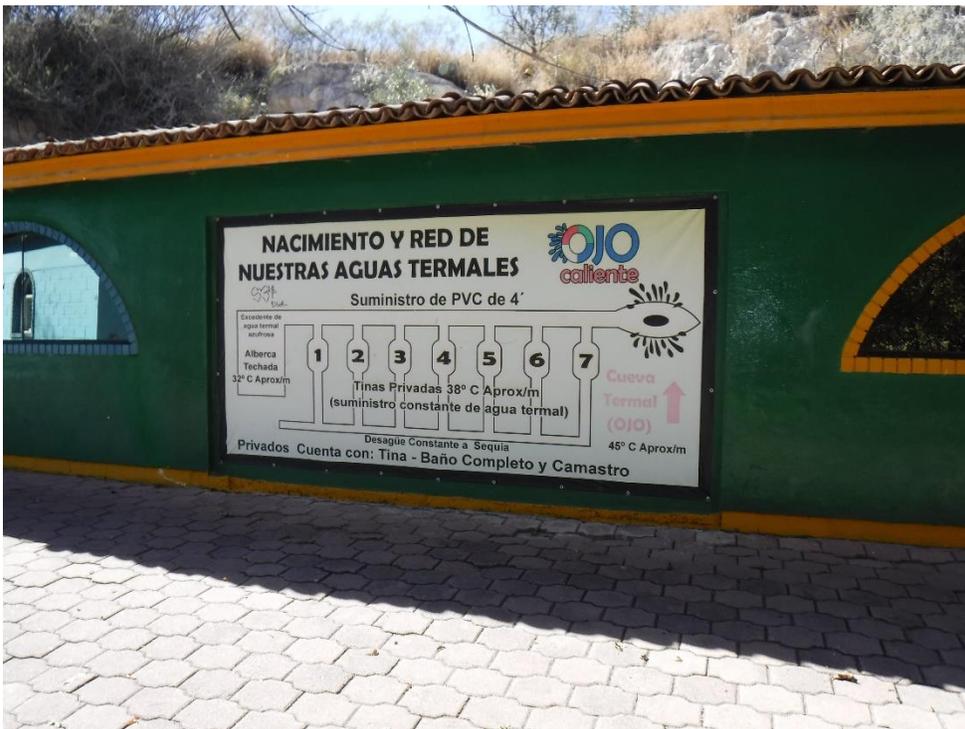
Figura 16 Nacimiento de aguas termales y la red de distribución que se tiene para que se puedan desarrollar las actividades de relajamiento y descanso en el lugar.
