**UNIVERSIDAD AUTÓNOMA DE CIUDAD JUÁREZ CHIHUAHUA,
MÉXICO.**

REPORTE DE VIAJE DE PRÁCTICAS A LAS PRESAS:

“**LA BOQUILLA**” en Camargo Chihuahua y “**LAS VIRGENES**” en Delicias Chihuahua.

Fecha de la práctica del Viernes 16 al Domingo 18 de Noviembre de 2018.

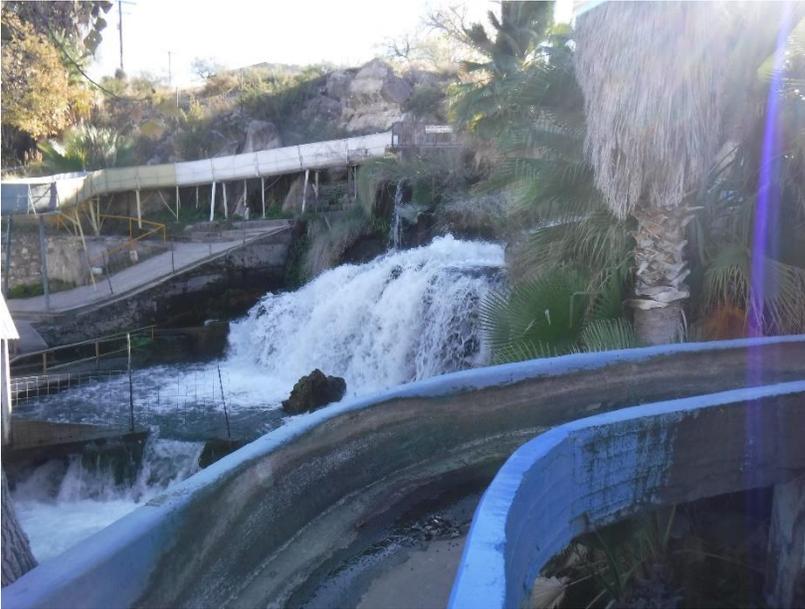
Figura 17 Cascada que se forma por agua filtrada por excedencias de presa Boquilla

Acto seguido el técnico de CNA se despidió y continuamos nuestro recorrido al Lago Colina. Por lo tanto nos regresamos hasta el entronque de la carretera que va de Camargo hasta dicho lago. En el recorrido desde la entrada al pueblo conocido como Lago Colina se aprecian los derrames de la presa de la boquilla en la zona conocida como los filtros que son precisamente excedencias de la presa Boquilla. Durante el recorrido a este lugar turístico y de descanso con actividades de pesca y viajes en lancha se ven cabañas y restaurant, aquí únicamente nos permitieron el acceso en forma gratuita para conocer las evidencias geológicas que el río conchos depositó tales como el sistema de terrazas y las demasías de la presa Boquilla. Nuestra permanencia fue como 1 hora y continuamos hacia la región de las cascadas para comer y realizar recorridos en el sistema de cascadas y terrazas antiguas del río Conchos. Paramos en un lugar conocido como las cascadas de Polo ubicadas aguas debajo de los Filtros. Por razones de temporada no hay mucho turismo pero polo nos ofreció que mientras se realizaba el recorrido a las cascadas y terrazas él nos podía preparar pescado. Polo es de profesión ingeniero electrónico pero llegó al lugar y puso un vivero de peces donde actualmente los ofrece en su negocio. Procedimos a seleccionar los pescados directamente del vivero para su posterior preparación asados en un disco. En el tiempo previo a la comida-cena. Se completaron los puntos finales del recorrido ese día sábado. Primero, con los grupos de estudiantes se recorrió una cascada que entra debido a escurrimientos filtrados en el sistema rocoso de la presa aguas debajo de esta. También se pudo hacer un cálculo preliminar del gasto que se tiene en una región donde se pudo medir en forma muy aproximada la velocidad y el área hidráulica. Según esto se estimó un área hidráulica de 1 m^2 y una velocidad de 3 m/seg . De manera que el gasto aproximado de $3 \text{ m}^3/\text{seg}$. Por otro lado se pudo observar que la cascada se localiza en una pequeña falla donde aparece roca volcánica Riolítica en contacto con roca sedimentaria. (Ver figura 17 y video figura 18)

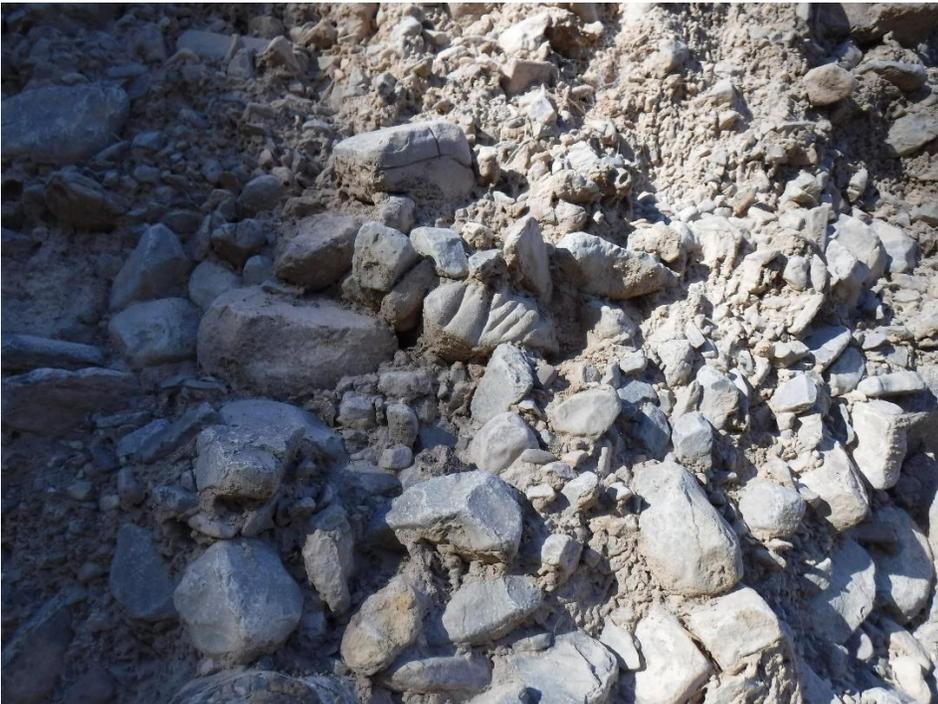
Figura 19 Se aprecian gravas arrastradas por la gran competencia del Río en época pleistocénica.

Acto seguido, se cubrió el punto final del día relacionado con afloramientos de sistema de terrazas del Río Conchos antes de la construcción de la Presa Boquilla. En este punto se explicó la importancia que los ríos tienen debido a su energía y velocidad. Se conoce hidráulicamente que los sedimentos que los ríos arrastran y depositan se pueden dividir en dos aspectos. Primero, la capacidad que se define como el volumen de sedimentos finos que pueden arrastrar y la competencia que es la habilidad que estos tienen para erosionar y transportar partículas más densas y de mayor tamaño como gravas. En el afloramiento que se aprecia en las figuras 19 y 20 se aprecia de manera muy clara los conglomerados que se tienen como evidencia del cambio del cauce principal sobre la cama de sedimentos finos que fue el dominio de este río Conchos. Finalmente, en el video de la figura 21 se aprecian como estas están distribuidas en diferentes zonas de forma más regional las terrazas del Río Conchos.

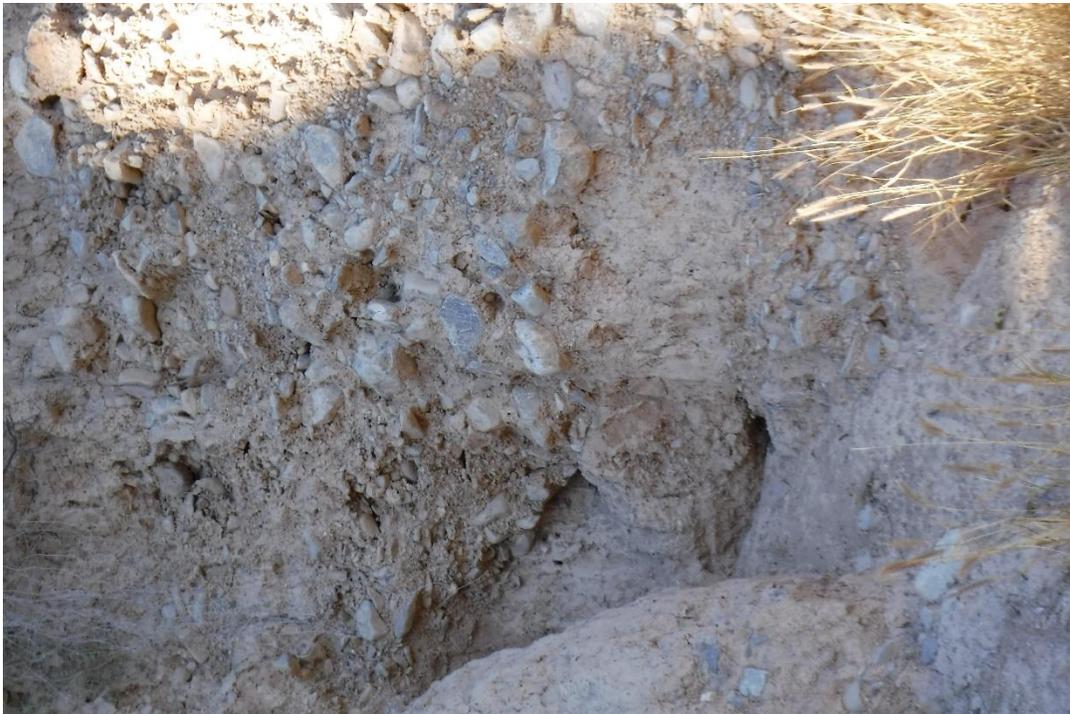
Figura 20 Zona de terrazas conglomeráticas del río Conchos aguas debajo de presa Boquilla.

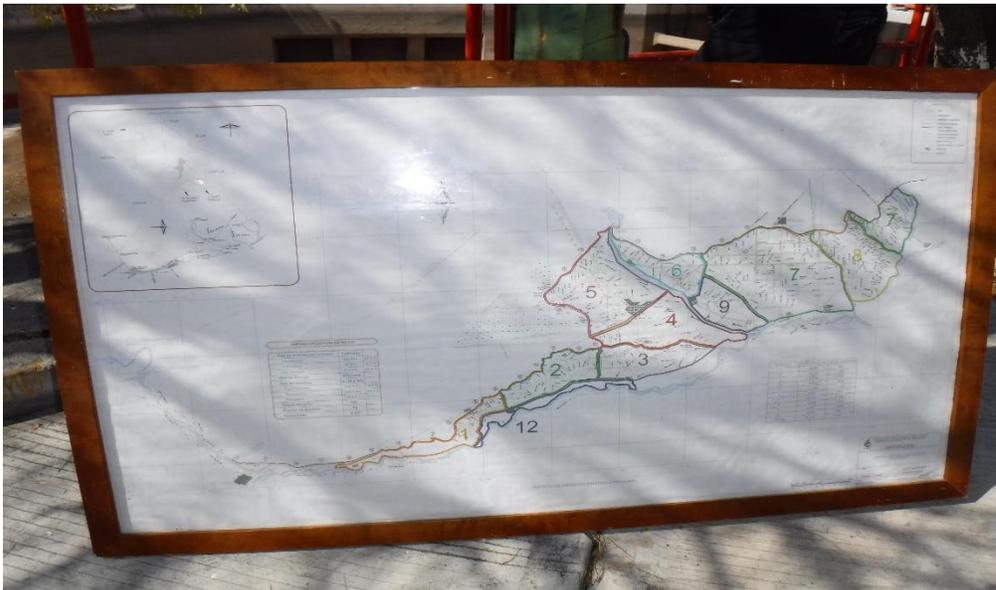
Figura 23. Plano general de los 12 módulos

El Ing Eugenio Hernández en representación del Ing. Nuñez Jefe del Distrito 05 de CNA procedió a explicar como el distrito de Riego está integrado en 12 módulos que componen todo el distrito (ver figura 23). Posteriormente, se hizo el recorrido a la zona de compuertas donde se reciben los escurrimientos procedentes del Río conchos (figura 24) se aprecia cadenamiento de 99+732 km. Aquí existe un

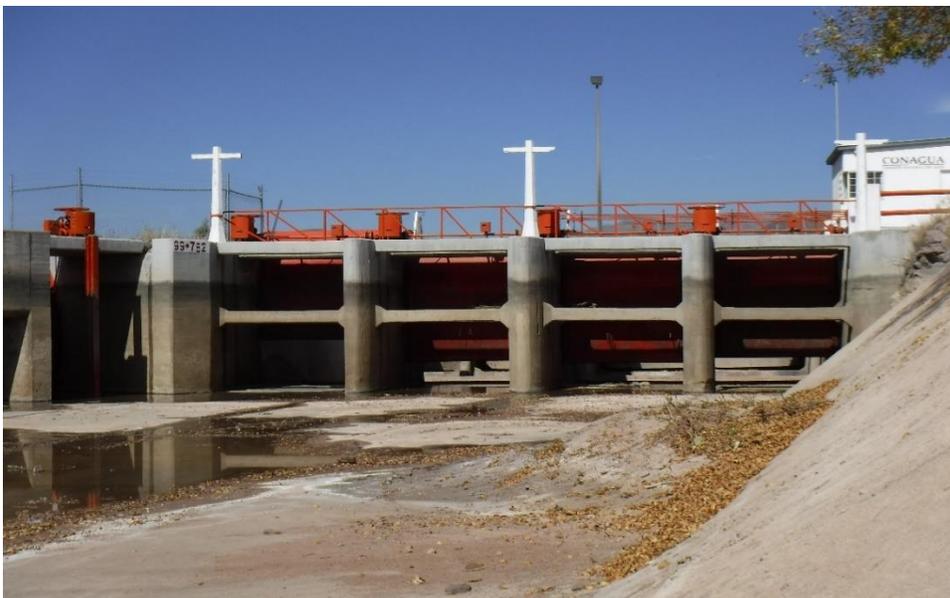
Figura 24. Existen 99.7 km de distancia desde la zona de compuertas en Camargo.

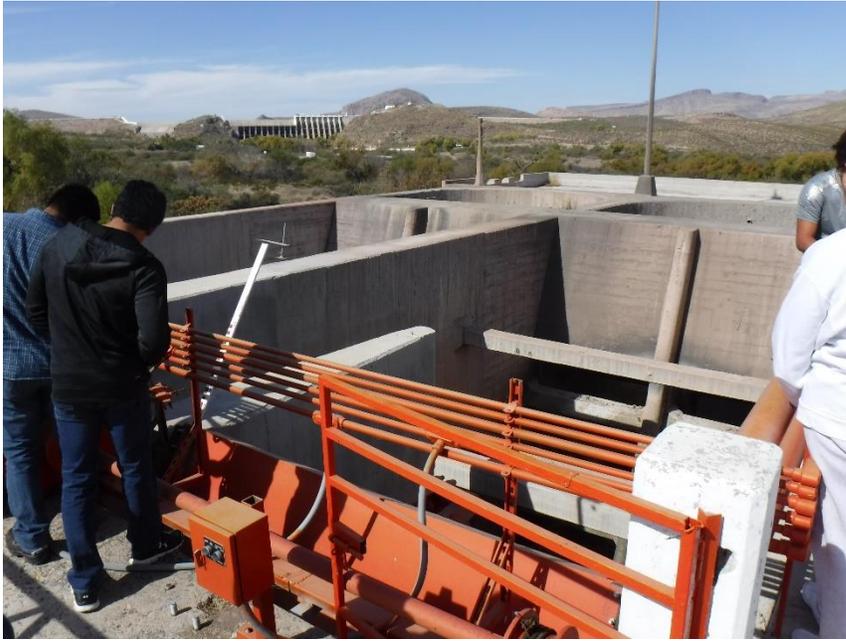
Figura 25. Vista superior de disipador de energía.

Disipador de energía para regular un volumen de 2930 M³ que es el que llega hasta la presa de las vírgenes. Se puede apreciar que este disipador es de varios compartimientos y niveles hecho a base de concreto armado y dentellones que están reforzados con una cimentación muy sólida y resistente que evita cualquier falla estructural (ver figuras 25, 26 y video 27).

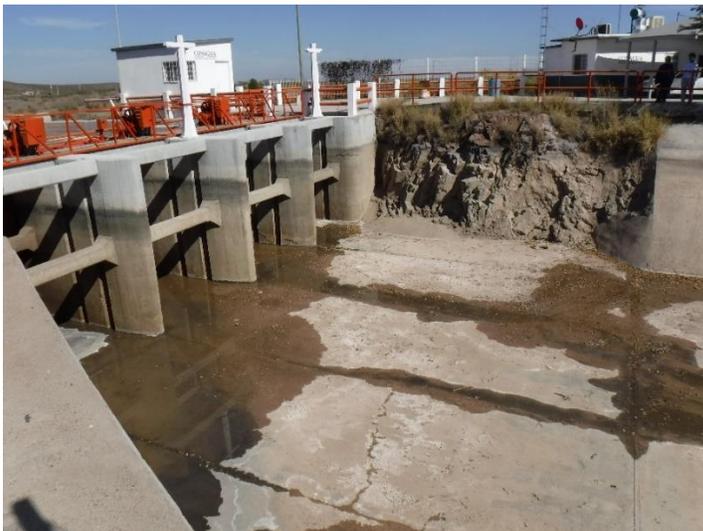
Figura 26 Vista de salida de disipador de energía

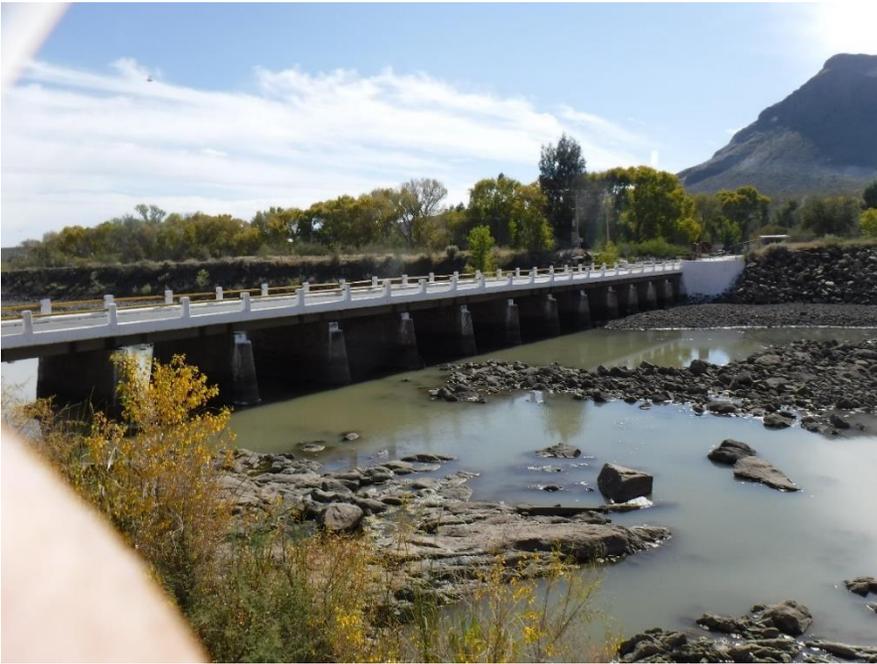
Figura 27 Sistema de compuertas aguas debajo de la presa las Virgenes.

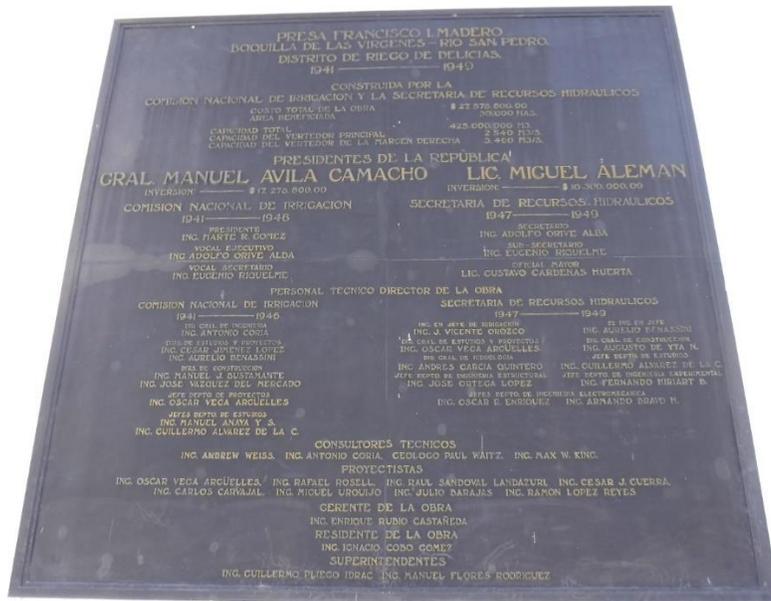
Figura 29 Placa conmemorativa con datos alusivos a la construcción de la presa las vírgenes.

Como se puede apreciar en la placa de la figura 28, esta presa fue construida durante dos períodos presidenciales. Primero, del año 1941 a 1946 Siendo presidente de la republica el Gral Manuel Avila Camacho y presidente de la comisión nacional de irrigación el Ing. Marte R. Gómez. Segundo, en del año 1947 al 1949 siendo Presidente Miguel Aleman y Secretario de Recursos Hidráulicos Adolfo Oribe Alba. En forma adicional se muestran datos de tipo técnico como: El Nombre de la presa: Francisco y Madero (ver figura 28); Boquilla de las Virgenes; Río San Pedro; Distrito de Riego Delicias Costo Total \$27,578,800.00; Área beneficiada= 30,000 Has; Capacidad Total = 425 MM³; Capacidad del Vertedor principal=2540 M³/seg; Capacidad Vertedor Margen Derecha=3460 M³/seg;

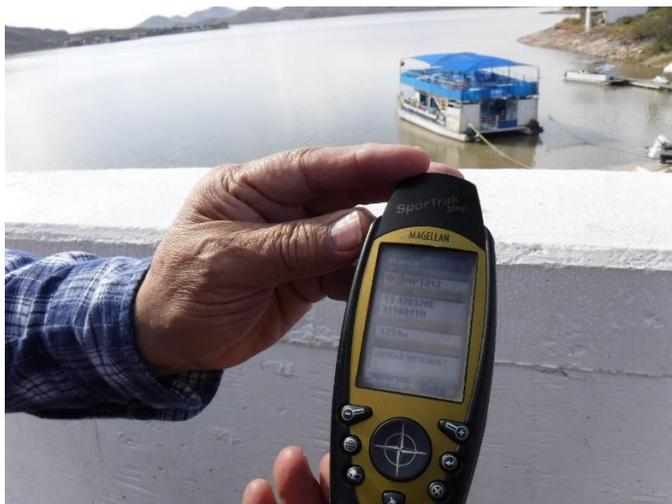
Figura 31 Coordenadas UTM y elevación de la cortina de la presa “Las Virgenes”.

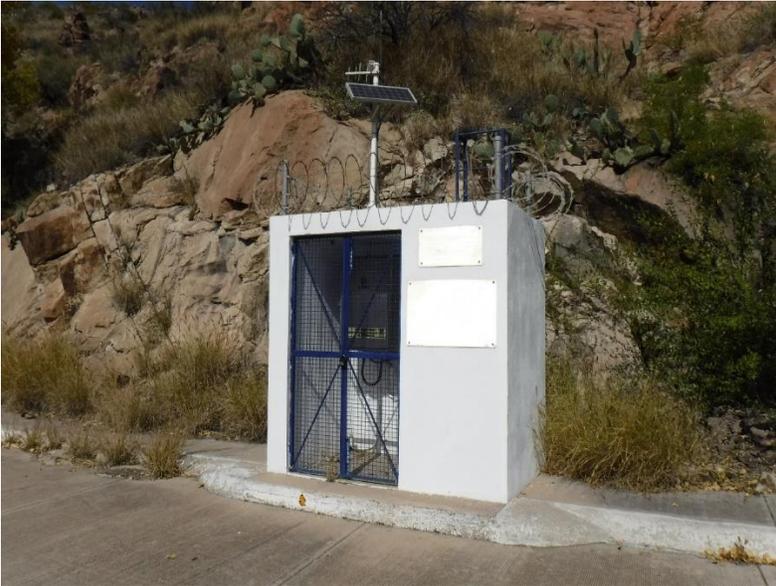
Figura 32 Entrada principal hacia la zona de acceso a visitar los detalles de construcción de cortina

El Ingeniero Eugenio Hernández representante del Ing. Nuñez jefe del distrito de Riego 05 de CNA mostró un recorrido por el corazón de la Cortina de la presa. En la figura 32 se puede ver la caseta de ingreso al interior, y en las Figuras 33, 34 y 35 muestran detalles del acceso a la Cortina. Para poder tener el acceso a la zona de máquinas que operan tubos de

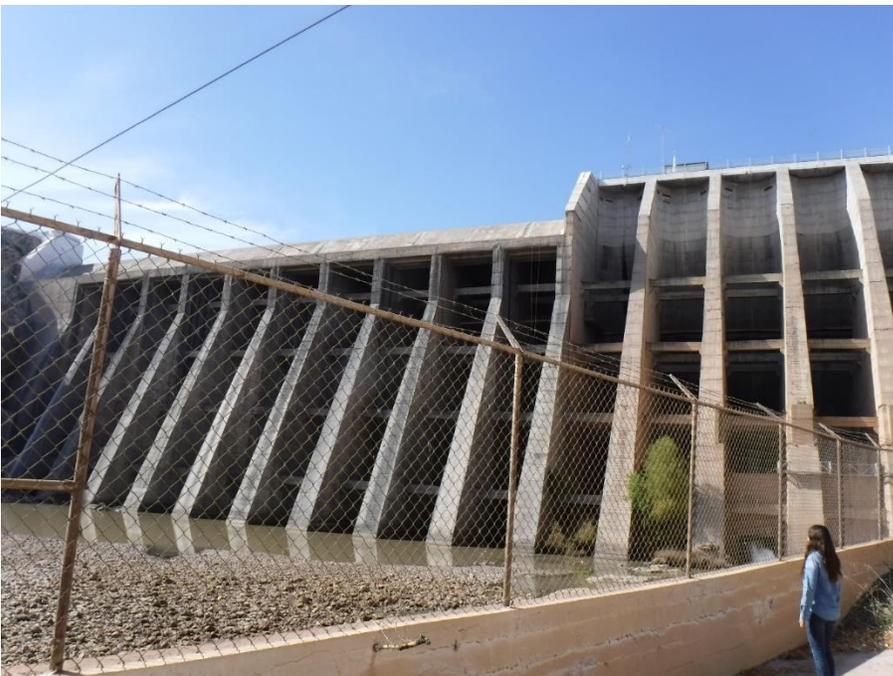
Figura 33 Panorámica de la cortina de la presa, se aprecia la única compuerta que está en el momento operando. Los tubos de disipación de energía están distribuidos en 14 compuertas.

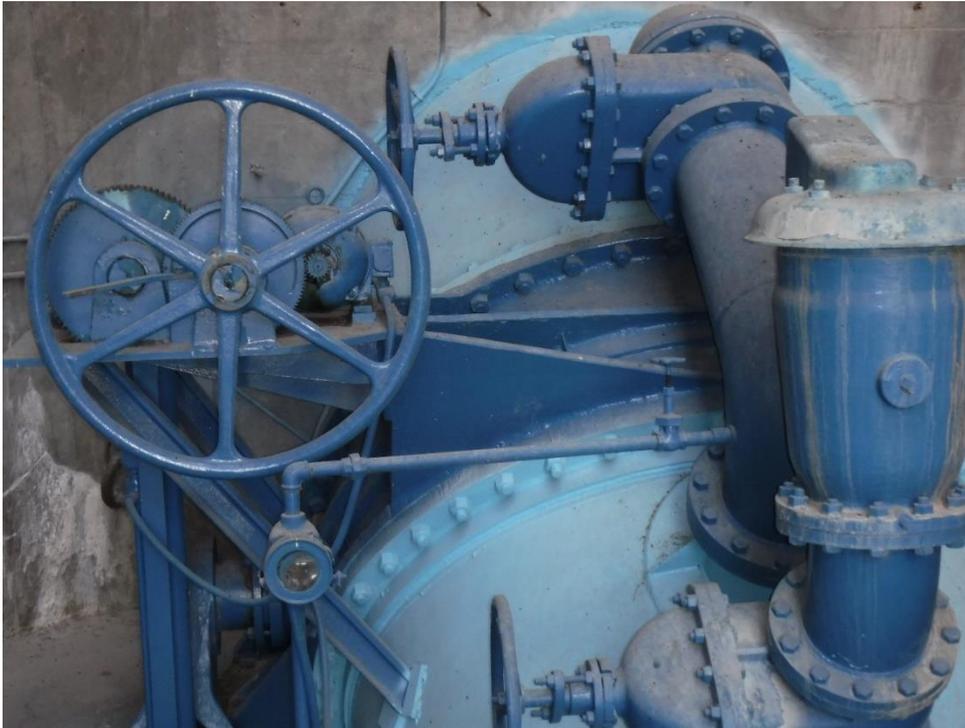
Figura 34 Detalle de las válvulas de operación del sistema de tubos de disipación o de desfogue.

Cada una de las compuertas tienen sus tubos de disipación de energía en donde existen cuartos de máquinas y túneles de operación (ver figura 34) detalle de las válvulas de operación de los tubos disipadores.

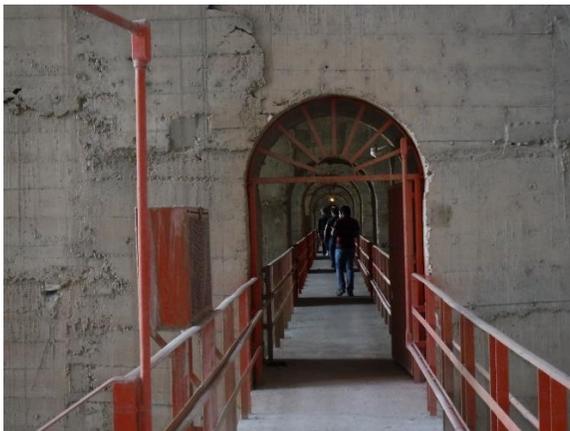
Figura 35 detalle de pasillos y escaleras para tener acceso al cuerpo del sistema de operación de los tubos de desfogue, en el video de la figura se puede las escaleras y los detalles del acceso interior a la cortina.
