**UNIVERSIDAD AUTÓNOMA DE CIUDAD JUÁREZ**  
**INSTITUTO DE INGENIERÍA Y TECNOLOGÍA**  
**DEPARTAMENTO DE INGENIERÍA INDUSTRIAL Y MANUFACTURA**

**INCREMENTO DE LA EFECTIVIDAD EN EL PROCESO DE SUBENSAMBLE DE LA  
RESISTENCIA ACUSTICA: USO DEL FORMATO A3**

**REPORTE FINAL**

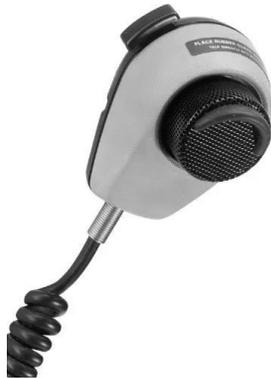
Figura 1.1 Micrófono Shure 577b

El micrófono 577b que se presenta en la figura 1.1, es un micrófono que tiene como principal aplicación las funciones de voceo y comunicación, es un micrófono que tiene una rejilla metálica y una carcasa de plástico de alto impacto en 2 tonos de gris, así como un peso aproximado de 332 gramos, durante el proceso de fabricación del micrófono existen operaciones críticas y pruebas

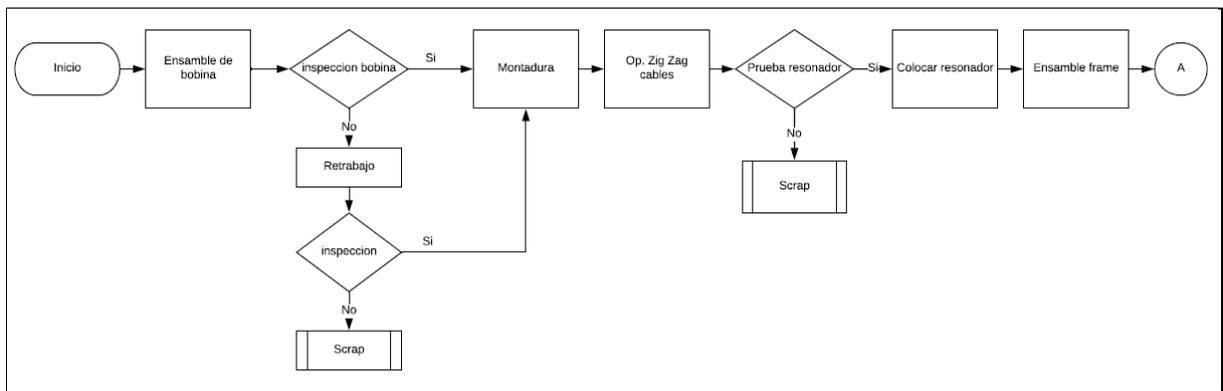
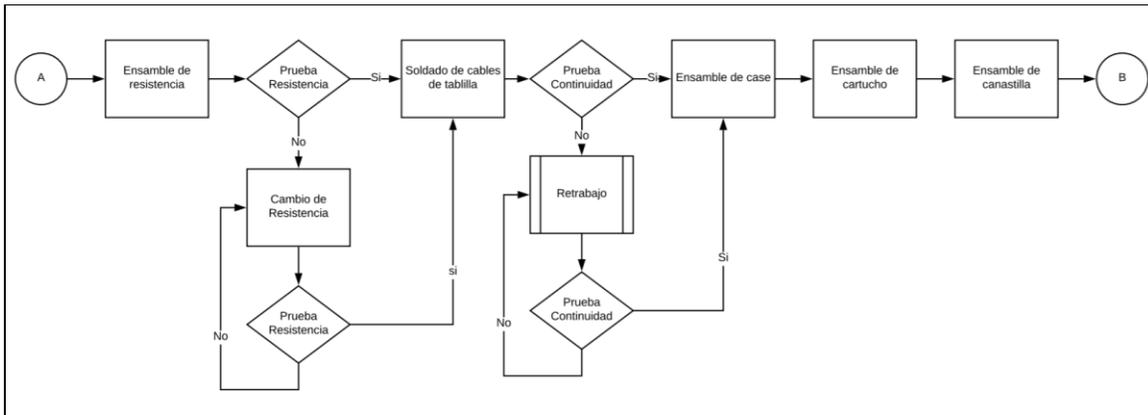
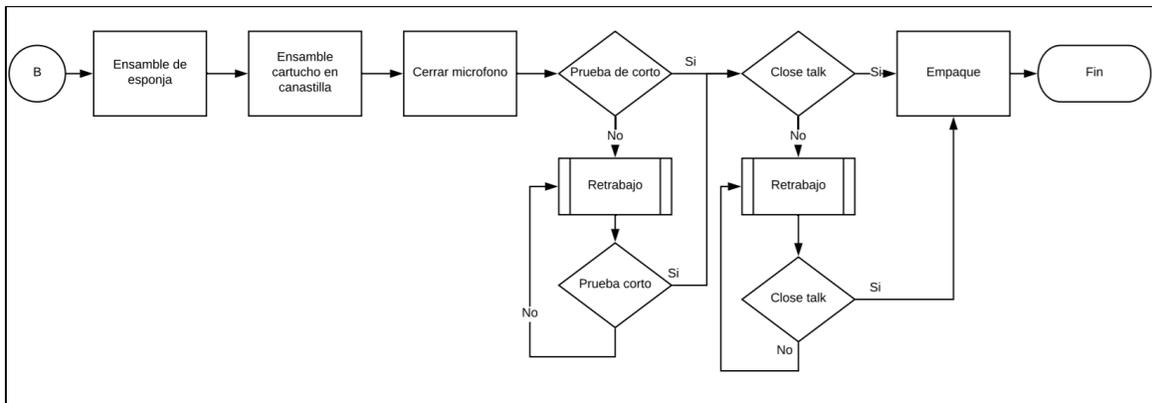
Figura 1.2 a Proceso de fabricación de micrófono 577b

El proceso de fabricación cuenta con 14 operaciones de ensamble, así como 6 estaciones de prueba que se describen a continuación:

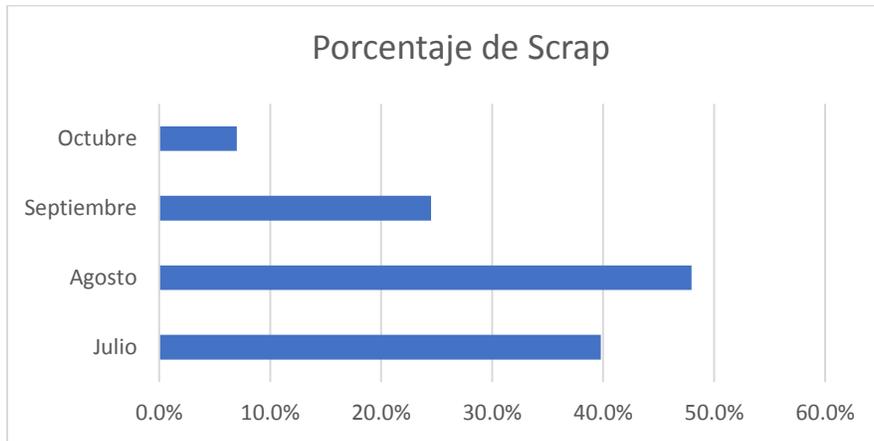
Figura 1.3 Porcentaje de scrap en sub-ensamble de resistencia

En la gráfica siguiente se muestra la tendencia del porcentaje de scrap del día 1 de Junio al día 16 de Octubre de 2018.

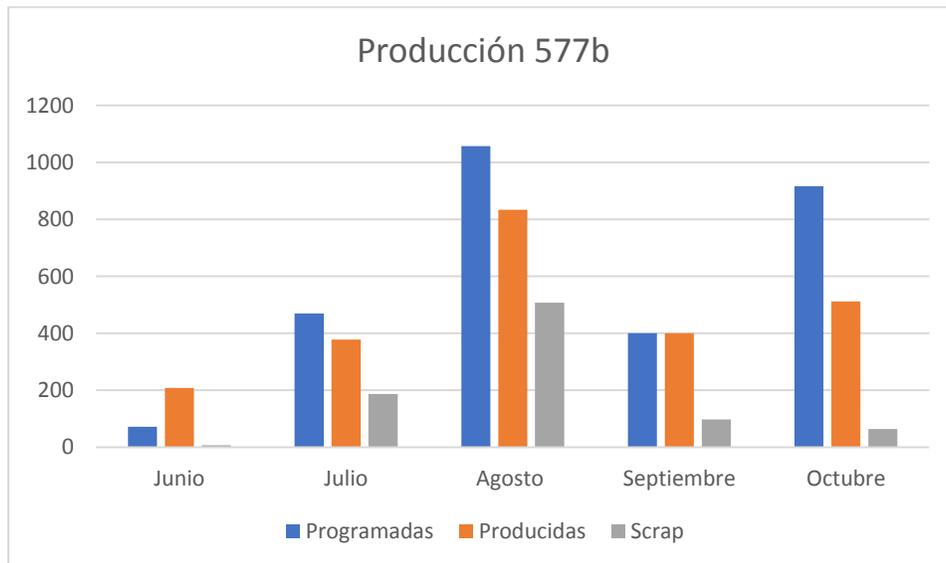
Figura 1.4 Efectividad de la prueba de resistencia

Además del porcentaje de scrap, también se está incumpliendo con la demanda de producción solicitada, la próxima gráfica nos muestra la cantidad de producto que se planeó para producir así como la cantidad total producida y el número de resistencias que se desperdiciaron y se convirtieron en scrap, del día 1 de Junio al día 16 de Octubre de 2018.

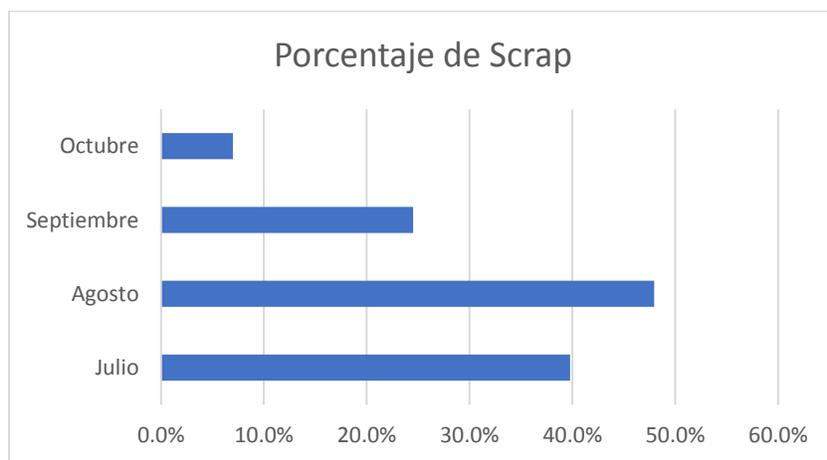
Figura 4.2 Porcentaje de scrap en sub-ensamble de resistencia

Las siguientes graficas muestran el aumento en scrap de la resistencia, así como el cumplimiento de las ordenes programadas.

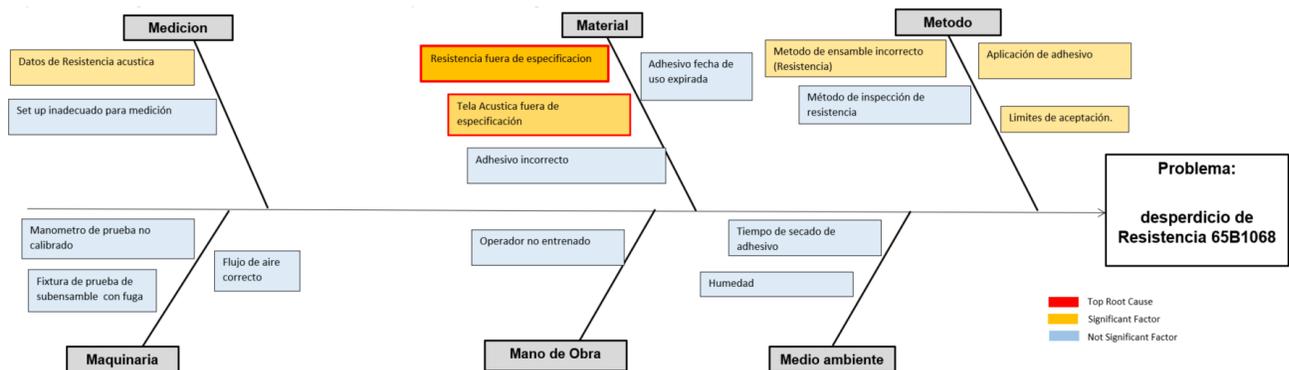
Figura 4.4 Diagrama de causa y efecto

El análisis de causa raíz para este estudio fue efectuado usando un diagrama de causa y efecto, así como la ponderación de los miembros del equipo, a continuación se muestra el diagrama de causa y efecto generado:

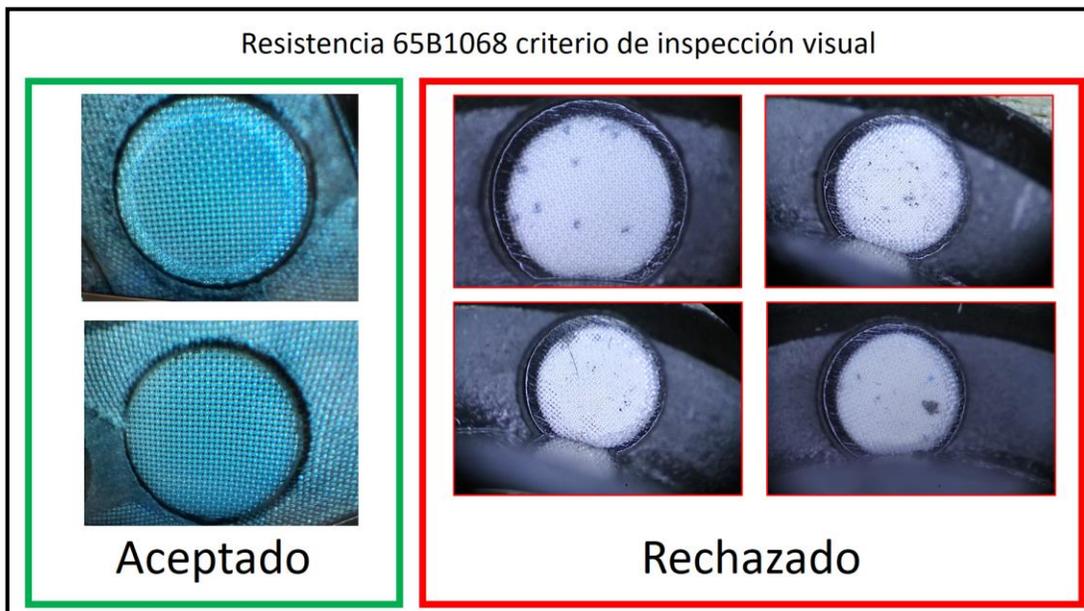
Figura 4.5 Criterio de aceptación para resistencia

El material que se tenía en existencia fue sorteado utilizando el criterio de calidad establecido en la figura 4.5, de un total de 2,365 piezas revisadas, 265 piezas se encontraron con una condición similar a la mostrada en el criterio de aceptación, el material fue revisado utilizando un microscopio con una magnificación de 20X, se sospecha que la obstrucción de la tela o la presencia de “contaminación” en la tela de la resistencia contribuye a que esta aumente la resistencia acústica en el proceso de producción, después de tener el material debidamente identificado se realizara una corrida controlada de 30 piezas de cada condición para evaluar esta teoría.

El resultado de la corrida controlada de 30 piezas que se realizó al material aceptado utilizando el criterio cosmético de la figura 4.5, donde 14 piezas fallaron la prueba de resistencia, nos indica que esta condición no es significativa para el resultado de resistencia acústica deseado.

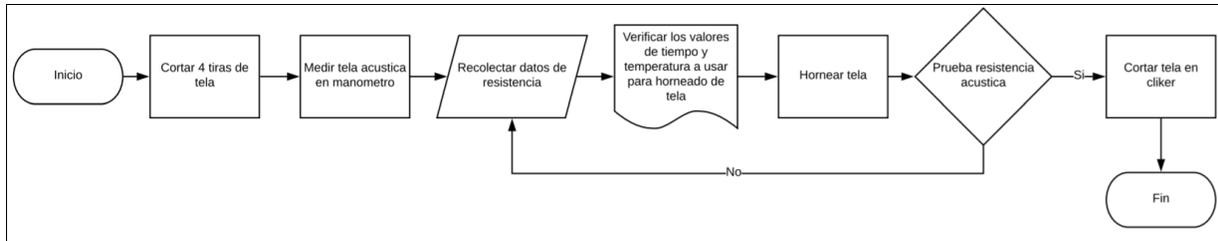
Figura 4.6 Proceso de horneado de tela

Se decidió evaluar este proceso ya que la empresa también fabrica la tela 35A365, que es parte de la materia prima que se utiliza para la fabricación de la resistencia 65B1068, la tela se produce en el área denominada “cliker” que forma parte de la unidad de negocio 3, el proceso de fabricación se describe a continuación:

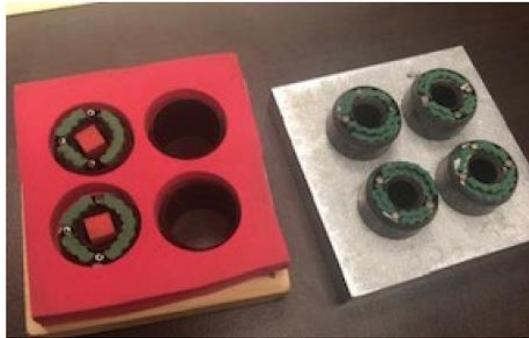
Figura 4.7 Dados de corte

- Se encontraron 2 diferentes dados de corte para la maquina cliker, la diferencia de los dados era un expulsor en uno de ellos, se verifico con el ingeniero de tooling y se confirmó que el dado que tiene el expulsor no se tiene que usar en esta operación, se retiró de la línea y se dio de baja, en la figura 4.7 se muestran los dos dados de corte, el dado de color rosa se dio de baja.

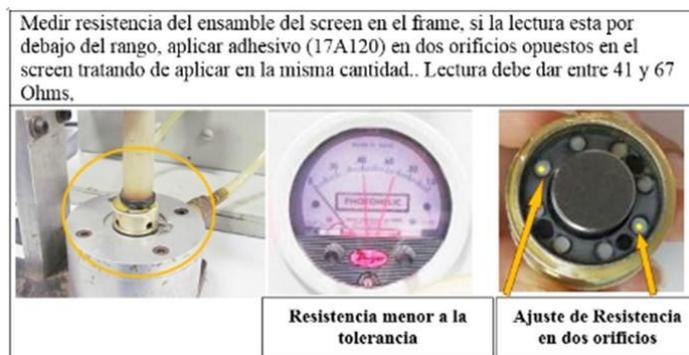
Figura 4.8 Proceso de ajuste y prueba de resistencia

- El sub-ensamble se coloca en la fixtura de prueba y se mide la resistencia, esto con los parámetros de flujo de aire establecidos en la especificación de prueba que es de 24.9 cm<sup>3</sup>/seg.
- El resultado de la prueba debe estar entre 41 y 67 ohms, si la resistencia es menor de 41, se le puede aplicar adhesivo para incrementar la resistencia acústica.
- Una vez alcanzado el valor acústico deseado, el sub-ensamble pasa a la siguiente operación.
- Los valores altos de resistencia el sub-ensamble tendrán que ser retrabajados

Se encontró un área de oportunidad en lo que se refiere a la colocación del sub-ensamble en la fixtura de prueba, ya que la posición del sub-ensamble en la fixtura debe estar colocado completamente asentado la cavidad de prueba, esto para tener una lectura correcta, algunas de las piezas que resultaron con una lectura de 68 ohm, se volvieron a medir y resultaron estar dentro de especificación, estas se encontraban en el límite alto de la especificación (67 ohms).

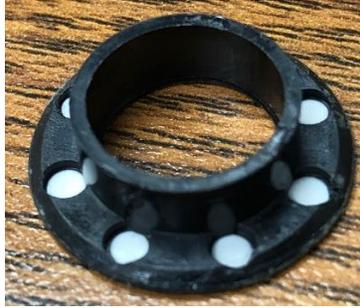
Figura 4.10 Resistencia 65B1068

Las partes fueron inspeccionadas de acuerdo al plan existente y se confirmó que eran partes dentro de especificación, la condición por la cual el material se sorteó no era visible a simple vista, se requería una magnificación de 20X.

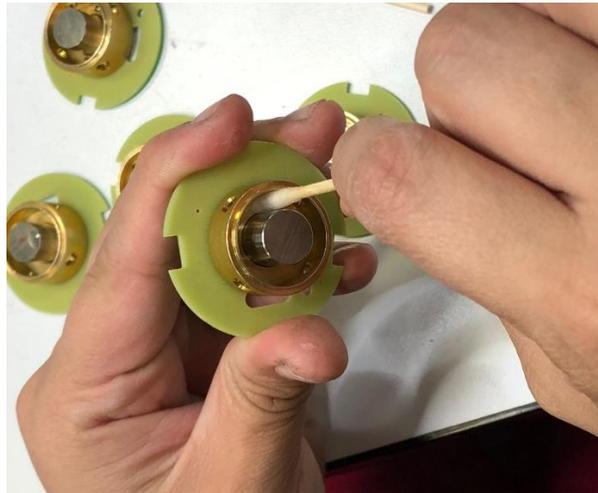
Figura 4.11 Limpieza de sub-ensamble

La limpieza se lleva acabo utilizando un aplicador con punta de algodón, se limpia utilizando tolueno, y se seca utilizando aire comprimido.

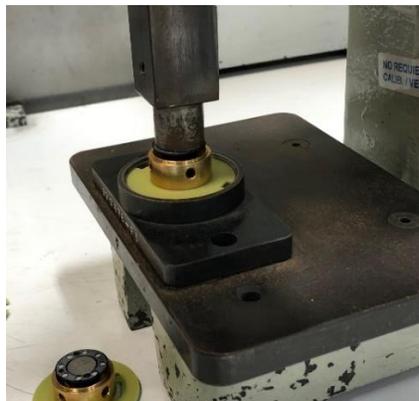
Figura 4.12 Prensado de resistencia en frame

El prensado de la resistencia y el frame se realiza en la prensa Denison, la punta de la prensa tiene forma circular semejante a la resistencia 65B1068, esta presiona los bordes de la resistencia para cerrar el sub-ensamble.

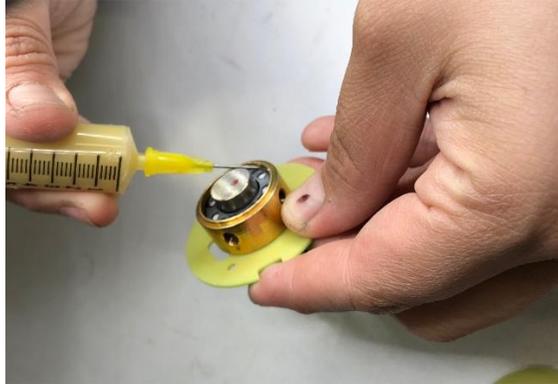
Figura 4.13 Aplicación de adhesivo

La aplicación de adhesivo sirve para sellar el espacio que pudiera quedar entre el frame y la resistencia, y así asegurar que no exista fuga en el sub-ensamble el tiempo de secado es de 30 minutos por pieza, un punto importante de esta operación es que se tiene que cuidar que el adhesivo no entre a los orificios de la resistencia que tienen la tela, un indicador de que esto sucedió es que la tela se pinta de un color amarillo (color del adhesivo).

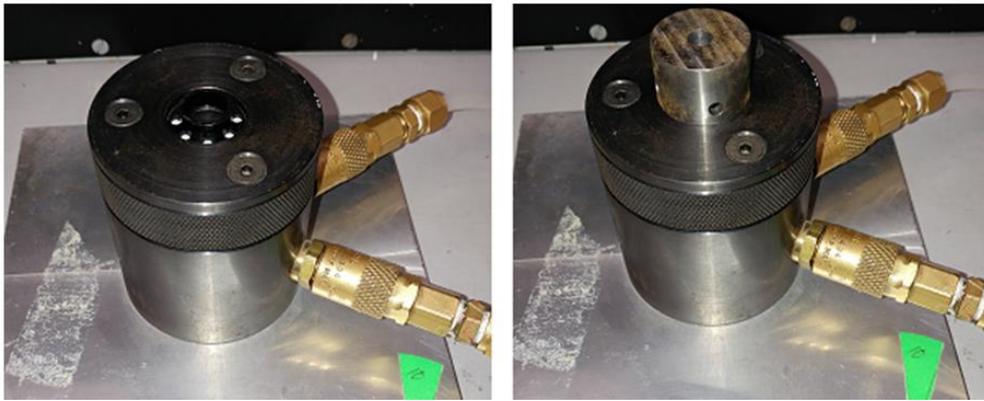
Figura 4.16 Fixtura de prueba para material 65B1068

La tabla 4.15 nos muestra el promedio de los resultados de las mediciones de resistencia, estos valores se utilizaran para compararlos con los valores que resulten después de ensamblarlos y medirlos en el sub-ensamble.

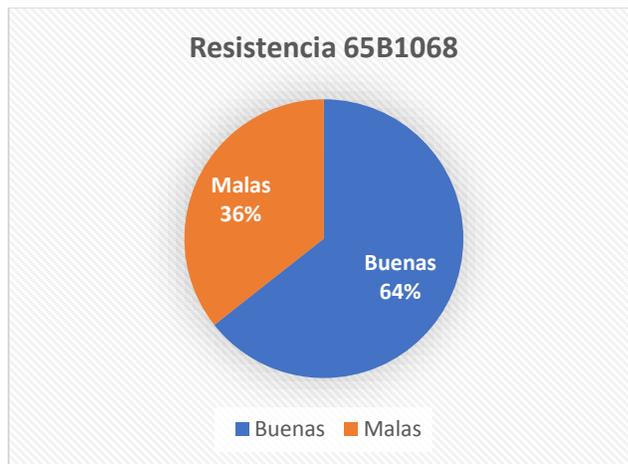
Figura 4.19 Resultados de sorteo de material

La nueva fixtura para medir resistencias a nivel de materia prima se utilizó para medir 3,644 piezas, de las cuales 2,346 piezas fueron aceptadas y 1,298 rechazadas, el criterio que se utilizó fue un rango de 41 a 59 ohms.

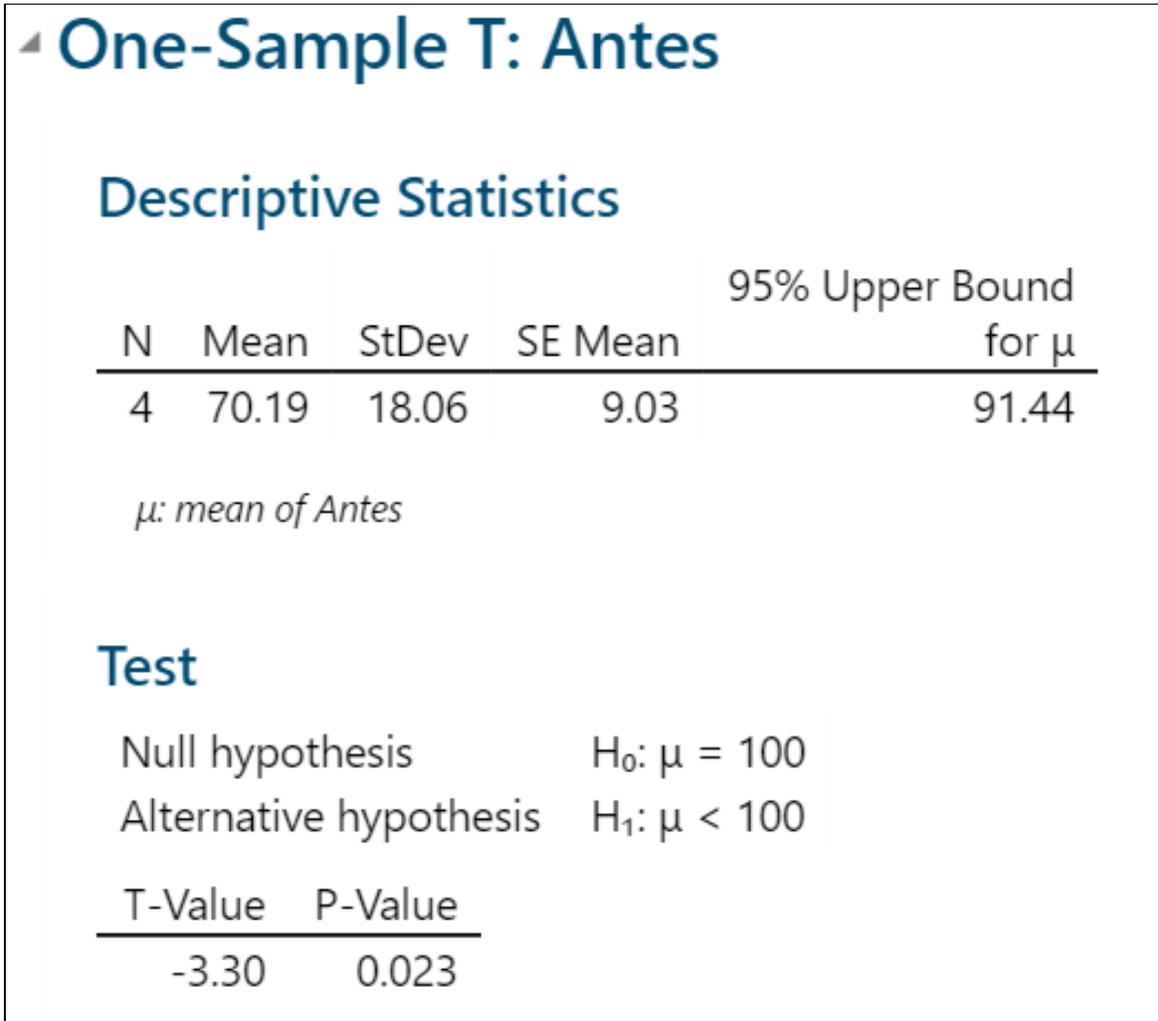
Figura 4.21 Resultado de prueba estadística

Los resultados de la prueba se muestran en la figura 4.21, como podemos observar el valor del estadístico P es igual a 0.023, por lo cual la hipótesis nula se rechaza y podemos determinar

que estadísticamente la media de los valores de los meses anteriores es menor a 100%, que es el valor de eficiencia de prueba después de aplicar la herramienta de mejora.
