# DICTAMEN ESTRUCTURAL DE CASA-HABITACIÓN

Se recibió una solicitud de parte del Colegio de Ingenieros Civiles de Ciudad Juárez, A. C., para hacer una evaluación estructural a la vivienda ubicada en la calle Quinta Granada Poniente # 6208, fraccionamiento Urbi Quinta Granada, cuyo propietario es el Sr. José de Jesús Barragán Sánchez.

La obra, objeto de este estudio, es una vivienda de dos plantas. Las losas de entrepiso y de azotea son de concreto, aligeradas con casetón, y soportadas sobre muros de carga de block de concreto.

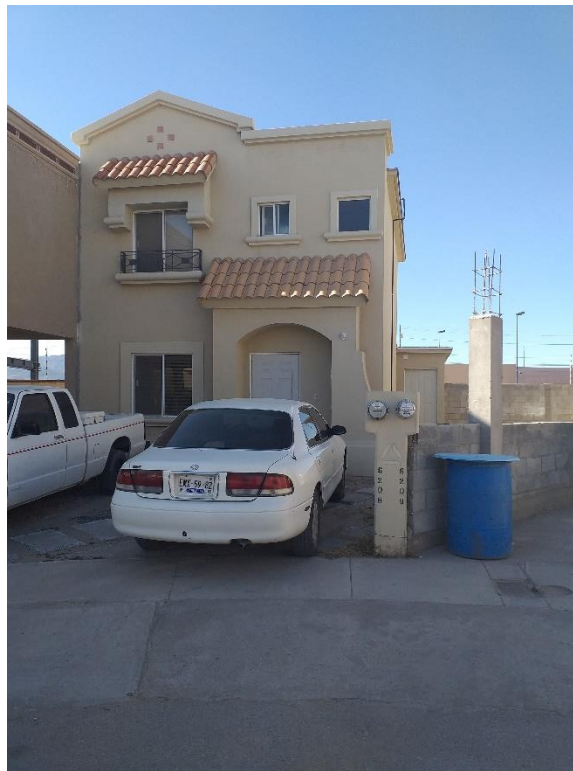
**Figura 1** Frente de la construcción (lado este)

En la Fig. 1 se muestra el frente (lado este) de la construcción, objeto de este estudio.
