Experiencias y reflexiones en la intervención de monumentos artísticos e históricos federales

Valles Centrales e Istmo de Tehuantepec después de los sismos de septiembre de 2017

Pedro T. Molotla Xolalpa^a

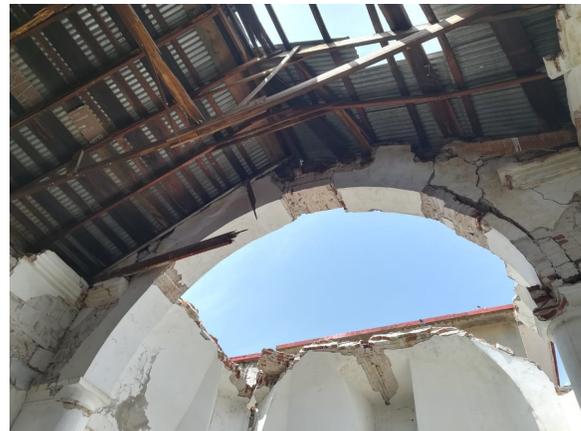
Fig.11 Fachada principal y torre colapsada. Fig. 12. Interior de la nave principal y media naranja del presbiterio del Templo de La Santa Cruz. Localidad: Salina Cruz, Municipio: Salina Cruz. (Julio-2018) PTMX.

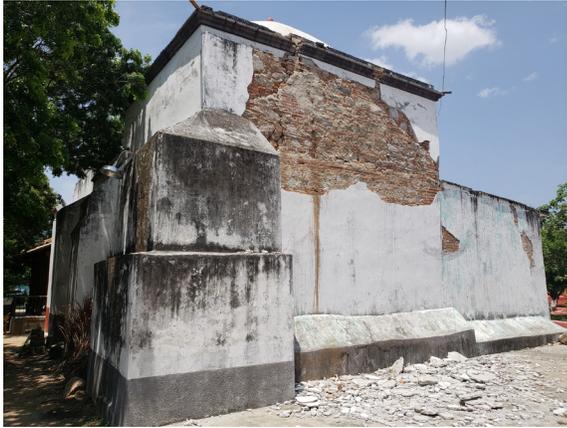
Fig.13 Muro testero y contrafuerte. Fig. 14. Bóveda de la nave principal y arco del triunfo del Templo de San Pedro Shihui. Localidad: San Blas Atempa. Municipio: San Blas Atempa. (Julio-2018) PTMX

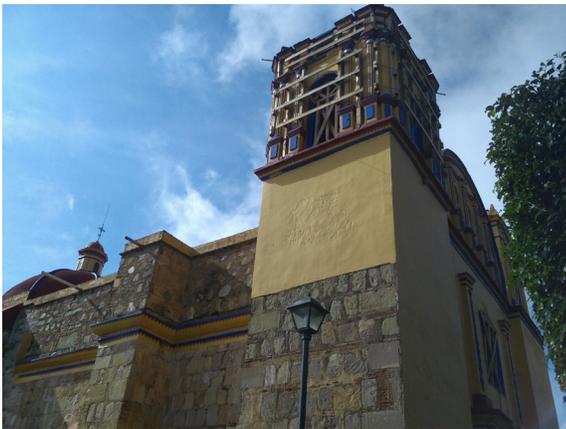
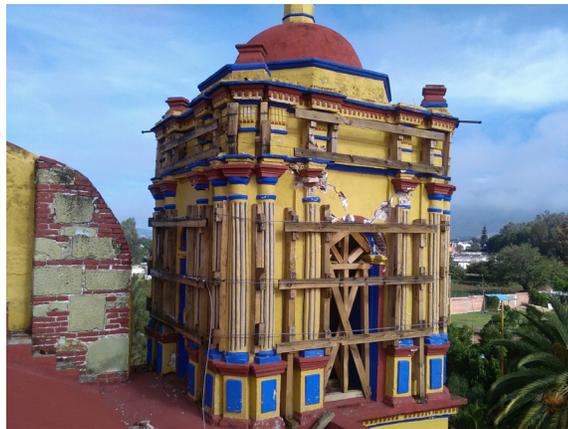
Fig.15 Torre campanario, fachada principal y fachada lateral. Fig. 16. Vista de campanario desde la bóveda del Templo de San Francisco. Localidad: San Francisco Tutla. Municipio: Santa Lucía del Camino. (Julio-2018) PTMX

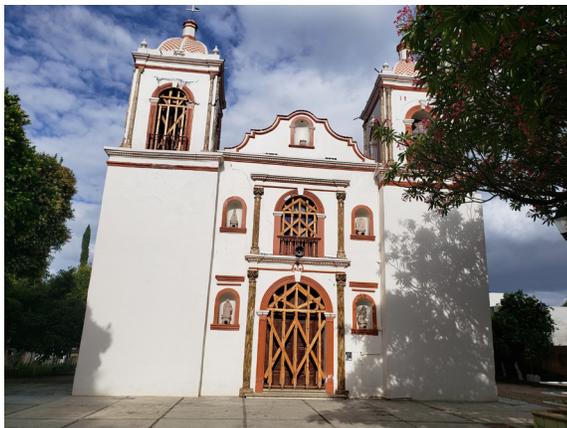
Fig.17 Fachada principal. Fig. 18. Apuntalamiento en arco fajón de la nave principal del Templo de San Sebastián Mártir. Localidad: San Sebastián Tutla. Municipio: San Sebastián Tutla. (Julio-2018) PTMX.

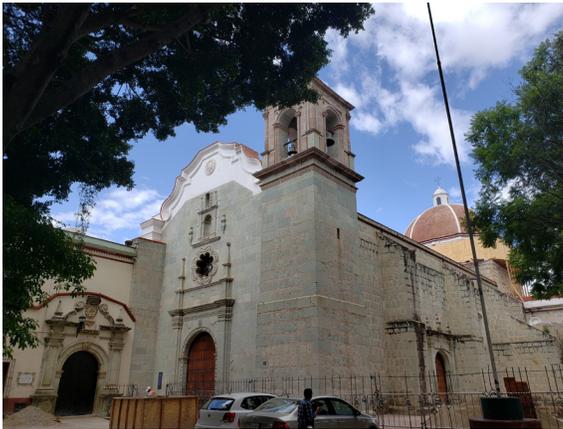
Fig.19 Entrada al antiguo claustro del convento. Fig. 20. Esquina del claustro principal con fallas estructurales. Localidad: Oaxaca de Juárez. Municipio: Oaxaca de Juárez (Julio-2018), PTMX.

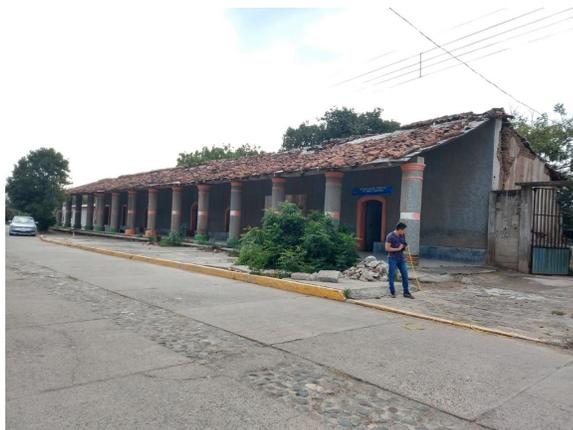
Fig.24 Fachada principal del Antiguo Palacio. Fig. 25. Muros de la fachada posterior del Antiguo Palacio donde se observa la fábrica de los muros a base de mampostería de tierra. (Enero de 2021). TAMS0.
